**Wissenschaftliche Begleitung,
Qualitätssicherung und Messdatenauswertung
beim Projekt
"Fabrik als Passivhaus"
Endbericht**

Auftraggeber: Technische Universität Darmstadt

Februar 2003

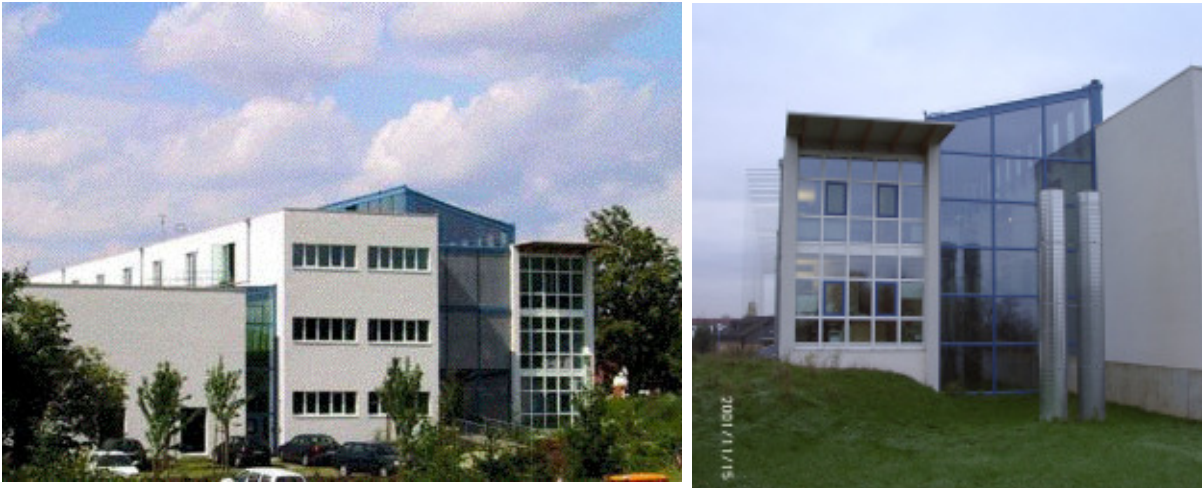
Abb. 1: Links: Südfassade mit den Bereichen Lager, Produktion/Labor, Atrium und Büro (von links nach rechts). Rechts: Nordfassade von Büro- und Atriumbereich. Im Vordergrund sind die beiden Fortluftrohre zu sehen.

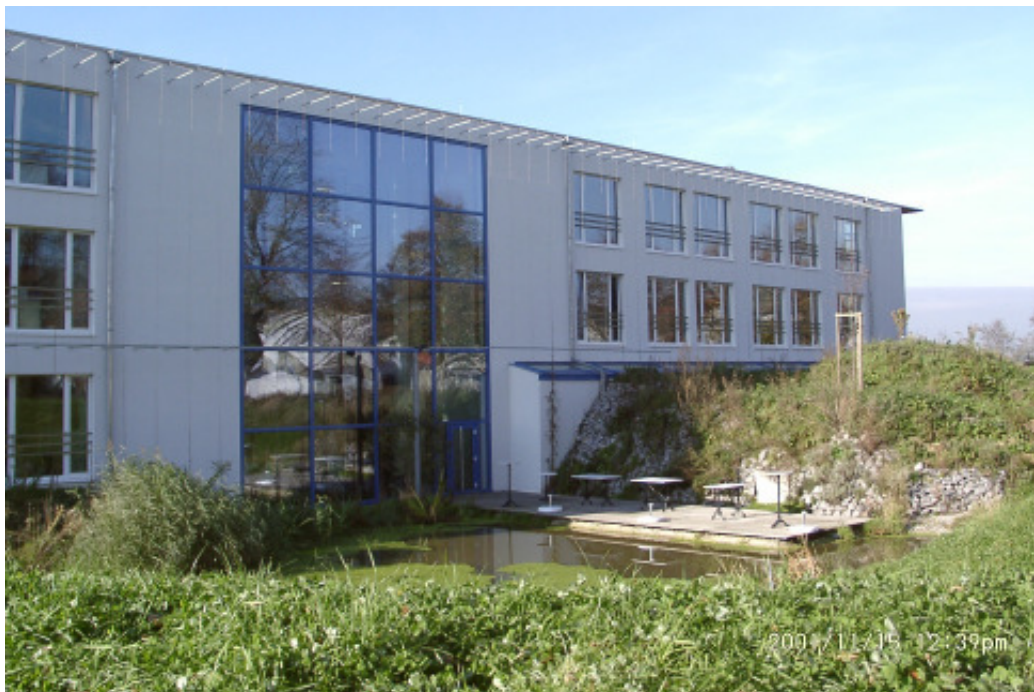
Abb. 2: Links: Ostfassade des Gebäudes mit den Bürobereichen. Vor der Fassade sind Rankhilfen für Kletterpflanzen gespannt. Diese sollen, wenn sie ausgewachsen sind, den Sonnenschutz darstellen. Der vollverglaste Teil stellt den Cafeteria-Bereich dar. Von diesem gelangt man auf die Außenterrasse am Teich.

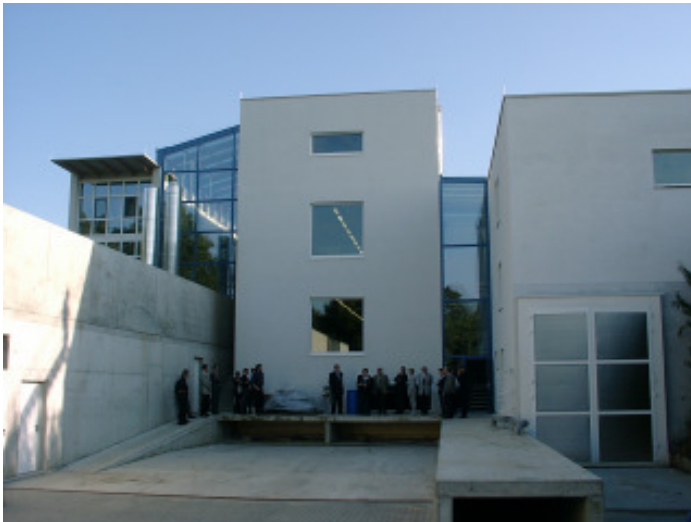
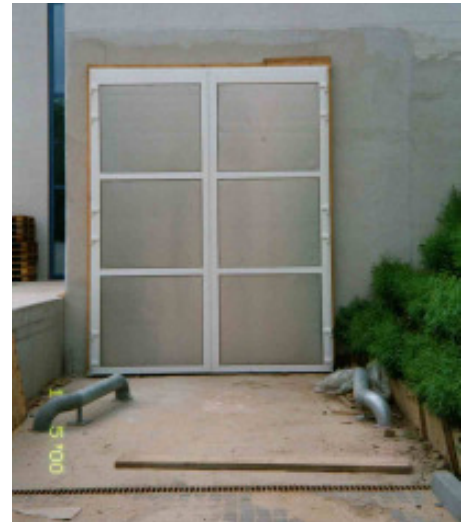
Abb. 3: Links: Nordfassade des Gebäudes mit dem abgesenkten Ladebereich mit der Laderampe und dem LKW-Tor. Rechts: Geschlossenes LKW-Tor aus Vakuum-Paneelen im Lagertrakt des Gebäudes. Später wurde das Tor gegen ein Rolltor aus PU-Dämmpaneelen ausgewechselt.

- Das LKW-Ladetor und die Seitentür zur Laderampe (beide vakuumgedämmt) wurde beschädigt und das Gebäude konnte zunächst nur provisorisch geschlossen werden. Das LKW-Tor wurde jetzt als Rolltor mit PU-Dämmpaneelen ausgeführt.

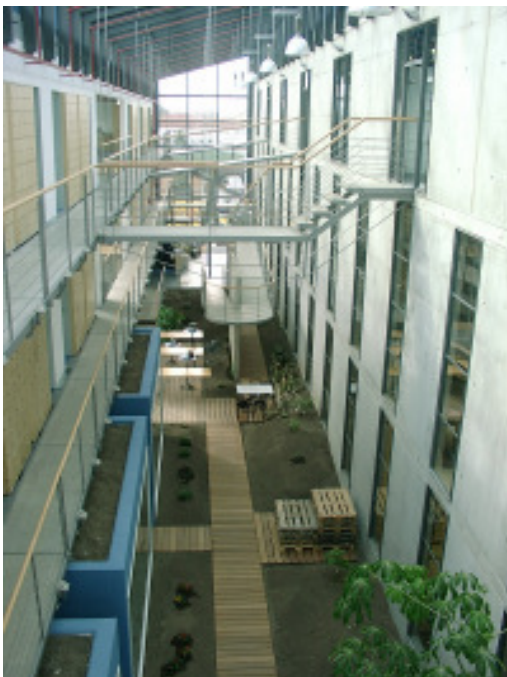
Abb. 4: Links: Atrium Innenansicht von Nord nach Süd vor der intensiven Bepflanzung. Die linke Seite umfasst die Eingänge zu den Büros, die rechte die Wand vom Produktions/Labor-Bereich. Rechts: Hochwärmegedämmte Rauchabzugsklappen auf dem Lagerdach.

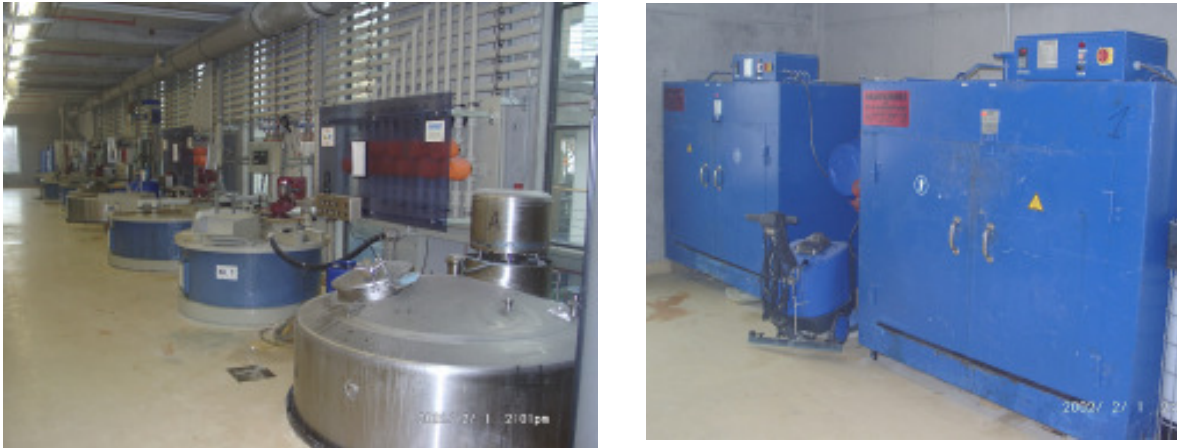
Abb. 5: Links: Blick in die Produktion im 1. OG mit den Rührbehältern. Diese reichen bis in das drunter liegende Geschoss. Rechts: Elektrische Wärmeschränke im Bereich der Produktion im 1. OG.

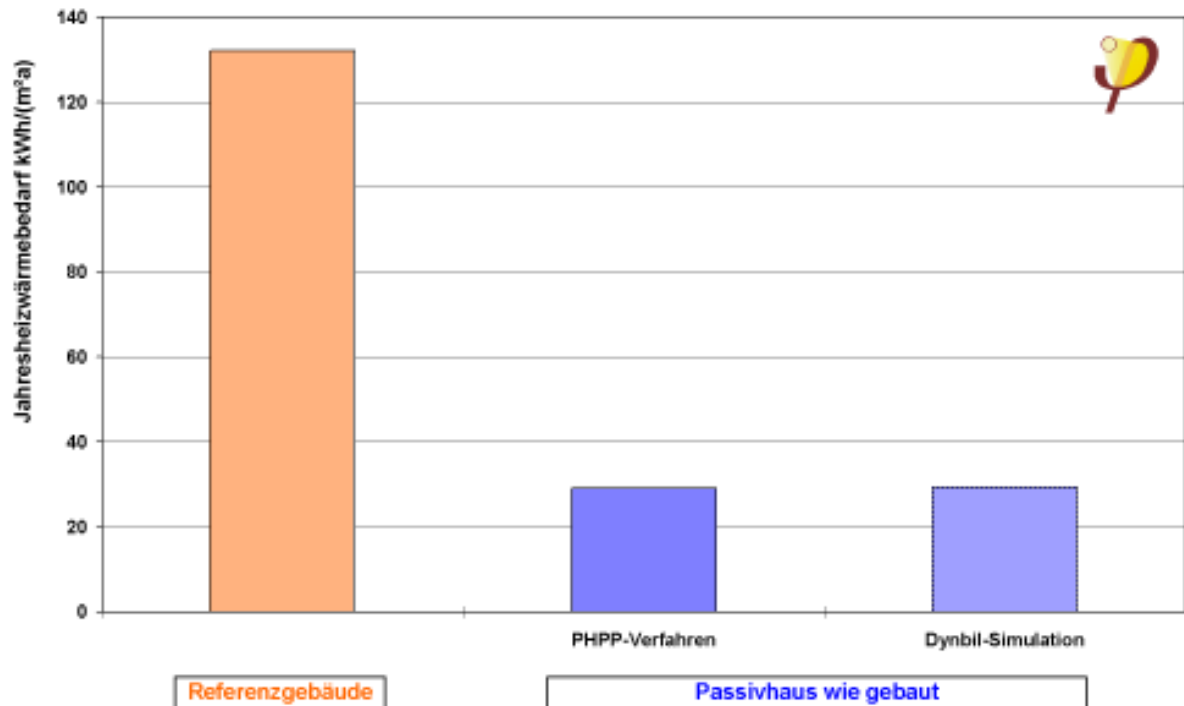
Abb. 11: Vergleich des Jahresheizwärmebedarfs des SurTec-Gebäudes in Zwingenberg im Referenzfall (links, Bau nach gegenwärtig üblicher Bauweise unter Einhaltung der Wärmeschutzverordnung '95) und als Passivhaus (rechts, Gebäude wie tatsächlich realisiert).

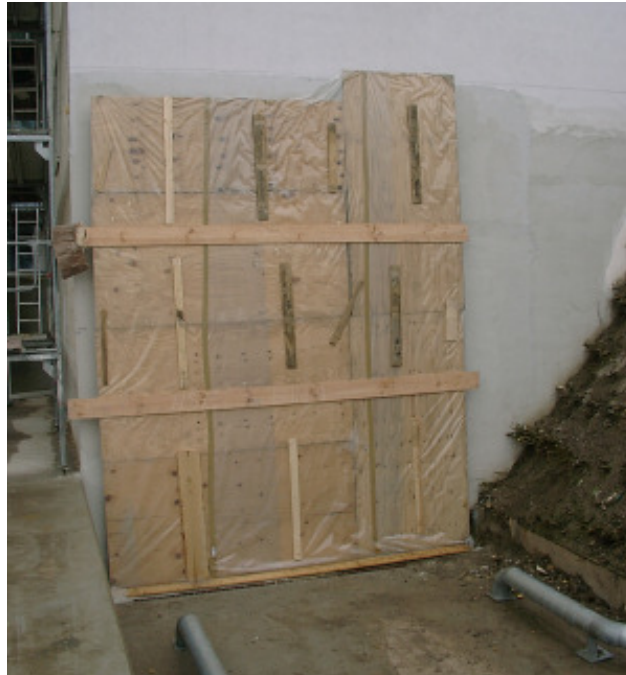
Abb. 14: Provisorisch luftdichte Abklebung des LKW-Ladetors an der Nordfassade des Lagertraktes

1. Die großflächige Brettverschalung der LKW-Laderampe im Norden des Gebäudes ist mit Folie abgedichtet worden. Das dort vorgesehene zweiflügelige Tor mit Vakuumdämmung war zu dieser Zeit noch nicht montiert.

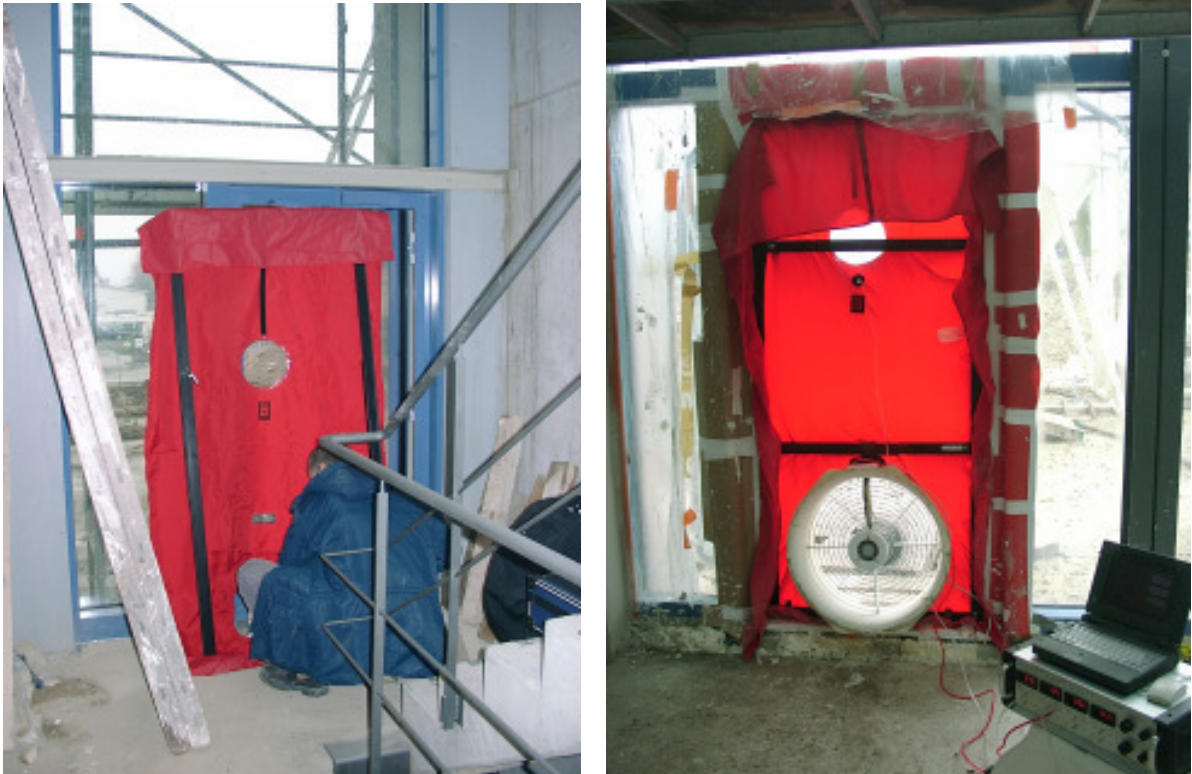
Abb. 15: Links: Vorbereitungen zum Einbau der ersten Blower Door in die Tür im Lichtgang (Südfassade). Rechts: Installierte zweite Blower Door in der Tür zum späteren Freigelände/Pausenbereich vor der Cafeteria (Ostfassade) während der Messung

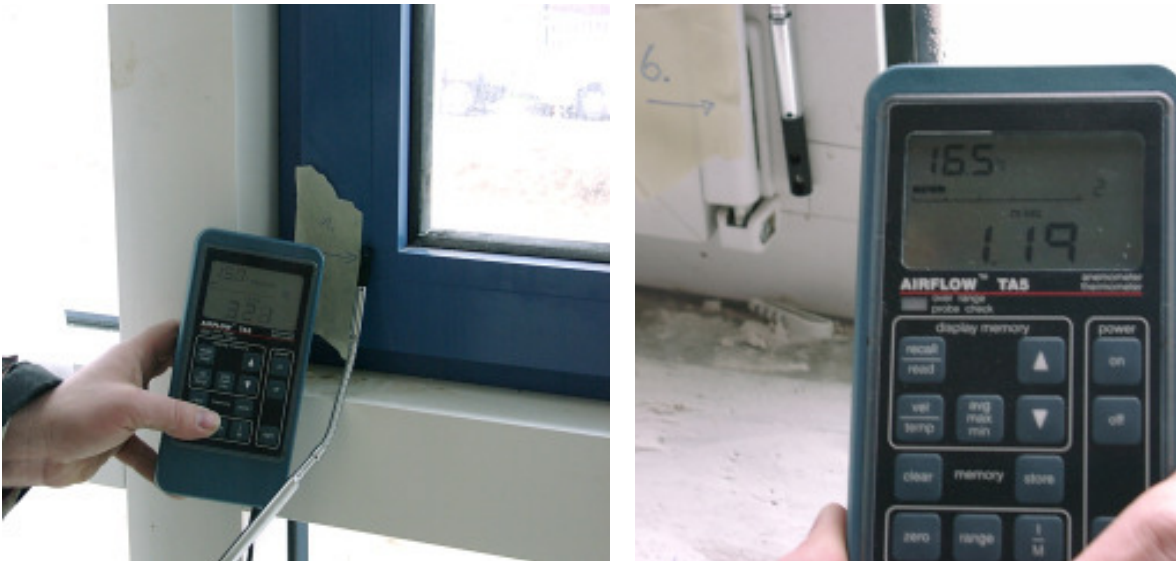
- Alle Stoßstellen der **Glasleisten** der PURAL-Fenster (Länge ca. 2 cm, Spalt von 0,5 bis 1 mm je Stoßstelle) waren undicht. Zur Verbesserung sind Nacharbeiten an den Dichtungen am Glasrand aller Fenster der Fa. Pural notwendig.

Abb. 16: Undichtheiten an den Glasleisten der Pural-Fenster. Links: Südfassade Büro EG ca. 1 m/s. Rechts: Bürofenster Südfassade 1 OG 1 bis 2 m/s.

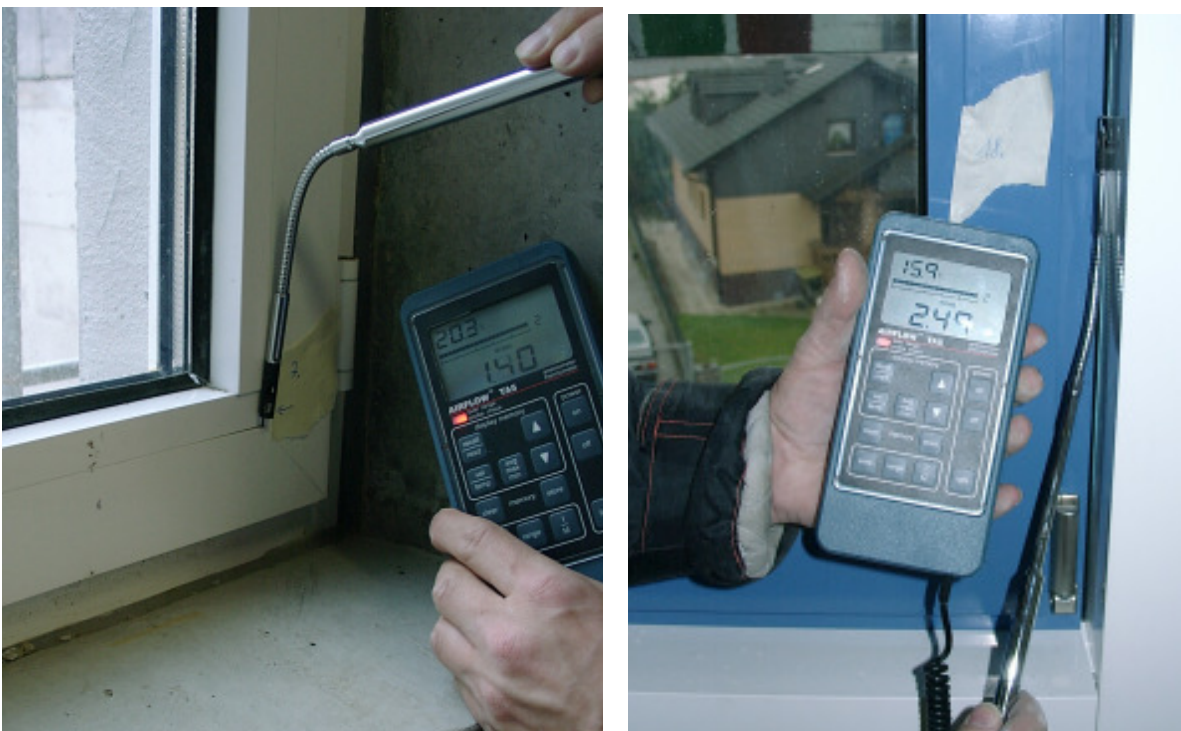
Abb. 17: Links: Undichtheiten an der Glasleiste des Pural-Fensters im EG Nordfassade/Produktionstrakt. Rechts: Anschluss des Fensters im 2. OG Südfassade (Bürotrakt) auf der Beschlagseite (2 bis 3 m/s). Die gleiche Schwachstelle wurde an den Fenstern auf der Nordseite festgestellt.

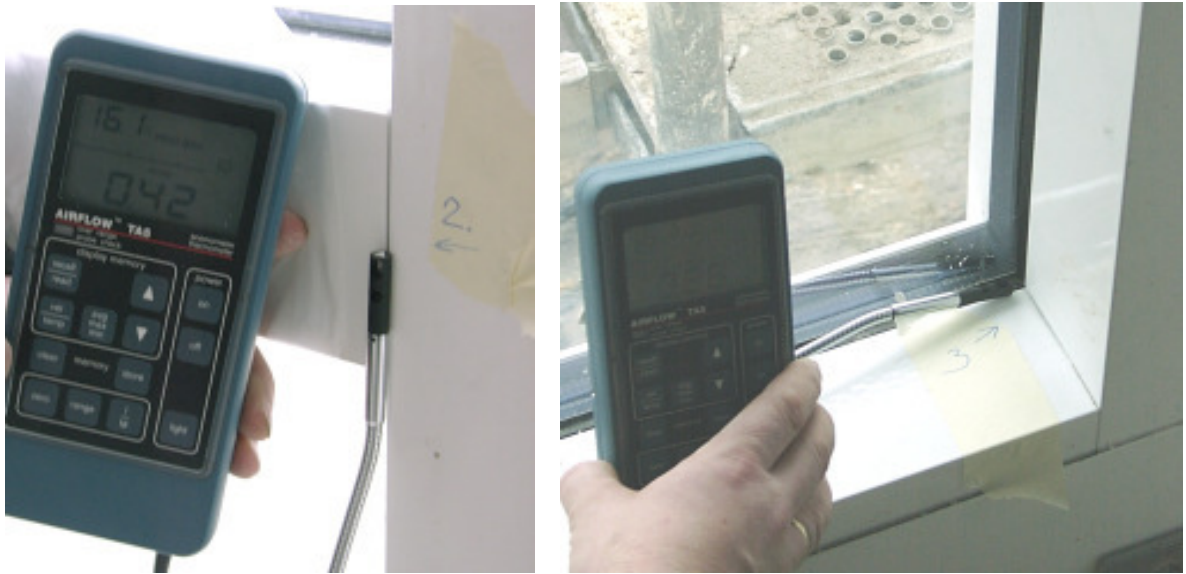
- Diverse **Stoßstellen** (3D) der **Pfosten-Riegel-Konstruktion** der Fa. Atmos zeigten systematische Undichtheiten.

Abb. 18: Links: Leckage an einer typischen Stoßstelle der Pfosten-Riegel-Konstruktion, hier Südfassade Bürotrakt EG. Rechts: Undichtheit bei einer Anschlussscheibe an die Pfosten-Riegel-Konstruktion

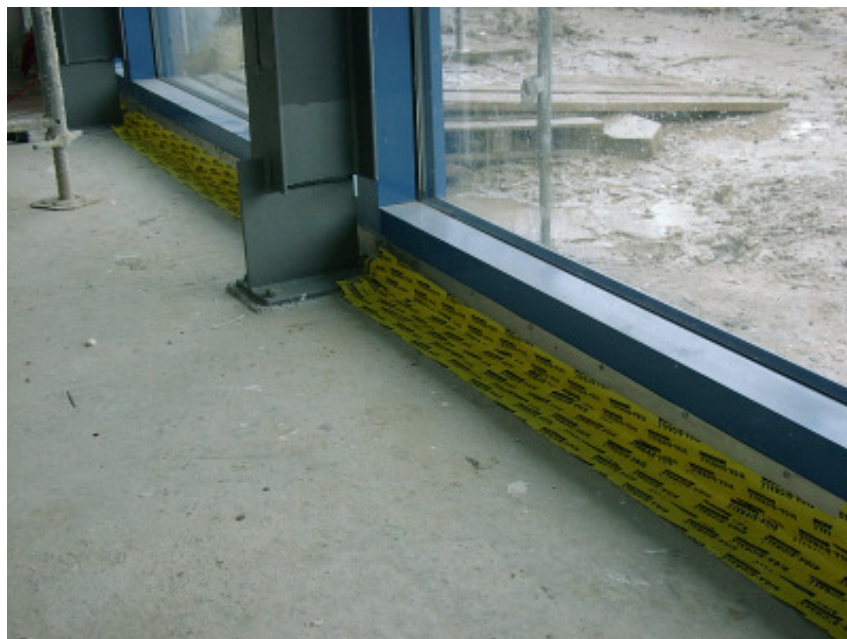
- Zur **Verbindung** der Pfosten-Riegel-Konstruktion mit der Betonbodenplatte ist ein EPDM-Lappen eingesetzt worden, der mit der Bodenplatte verklebt wurde. Im EG ist die Verklebung nicht überall durchgehend erfolgt. An diesen Fehlstellen konnten Undichtheiten festgestellt werden.

Abb. 19: Anschluss Pfosten-Riegel-Konstruktion an die Beton Bodenplatte mittels EPDM-Lappen und Spezialklebeband an der Ostfassade im Bereich der Cafeteria. Hier wurden aufgrund nicht verklebter Bereiche vereinzelt Undichtheiten festgestellt.

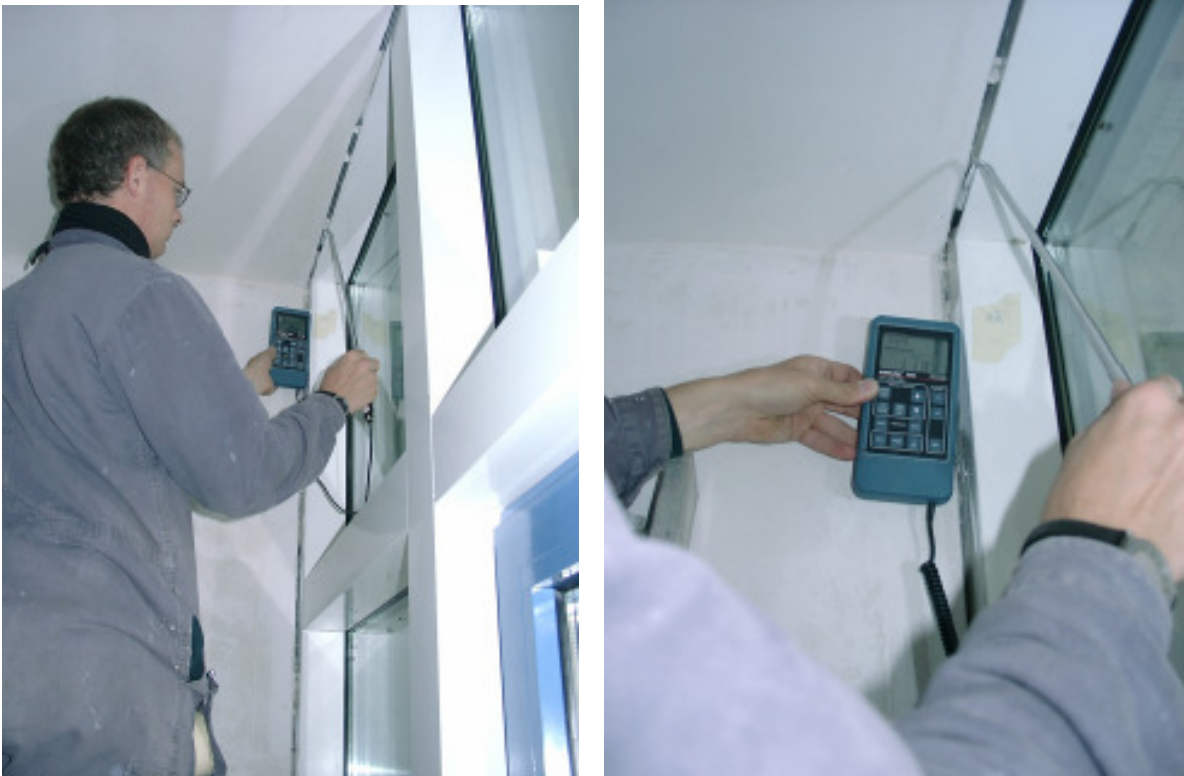
- Größere Leckagen wurden an den Fenstern im 2. OG (Büro) im Süd- und im Nordteil festgestellt. Jeweils die oberste Fuge der Fenster war versehentlich nicht elastisch verfugt worden und damit bedeutend undicht. In anderen Bereichen war die Verbindung wie geplant hergestellt und stellte sich als ausreichend luftdicht dar.

Abb. 20: Die fehlende luftdichte Verbindung zwischen Pfosten-Riegel-Konstruktion und der Decke im 2. OG Südfassade (Bürotrakt) zeigt auf der ganzen Länge des Bauteils bedeutende Leckageströme (1 bis 2 m/s). Das rechte Bild zeigt einen Detail des linken Bildes.

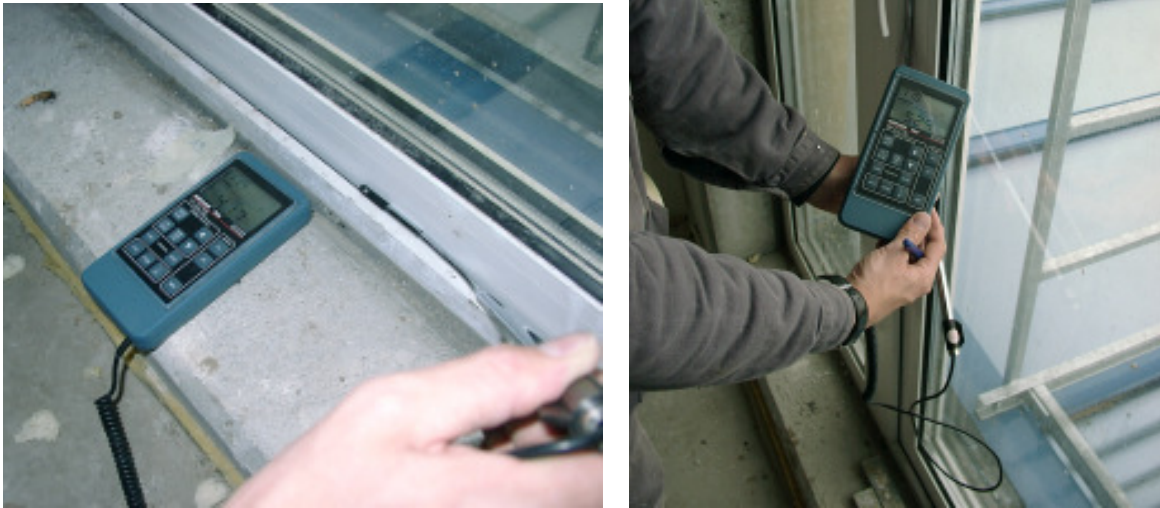
- An verschiedenen **Türen** und **Fenstertüren** wurden Undichtheiten festgestellt. Im Labor (Westseite 2. OG) wurde an mehreren Fenstertüren (Ausgänge zum Lagerhallendach) Leckagen gefunden. Diese lassen sich durch besseres Einstellen der Fenstertüren verringern. Belegt wird dies durch einige ausreichend luftdicht eingestellte Fenstertüren im Labor. Die Gebäudeeingangstüren auf der Süd- und der Nordseite zeigen Undichtheiten an den sowie unter den Türschwellen. Hier sind Nacharbeiten erforderlich.

Abb. 21: Undichtheiten an zwei Fenstertüren (Beispiele) im Labor (Westfront). Links: Leckage am unteren Bereich (4,2 m/s). Rechts: Leckage an der Beschlagseite der Tür (5,3 m/s).

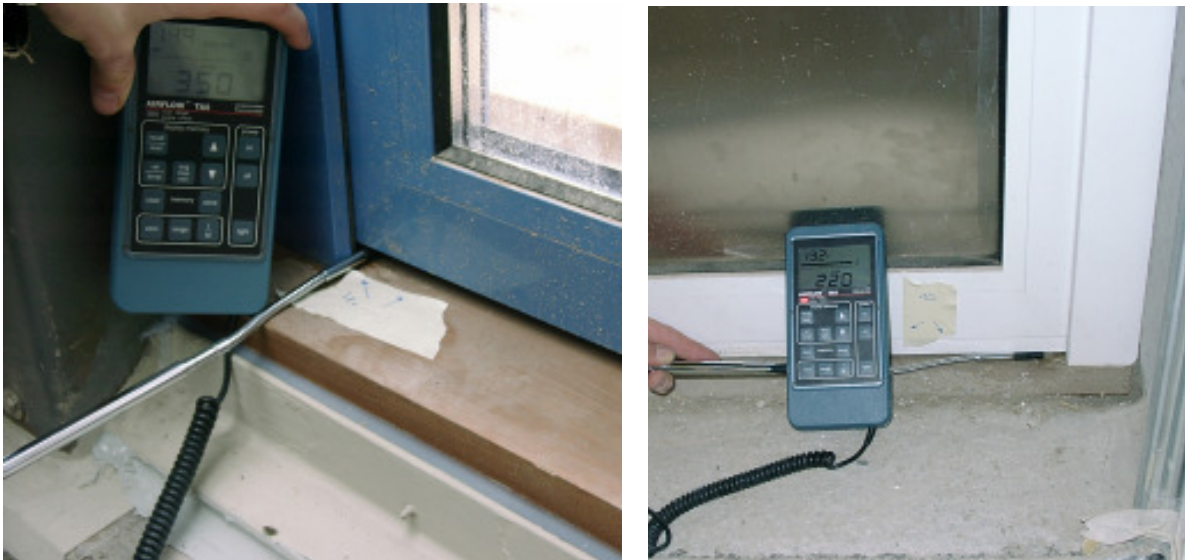
Abb. 22: Links: Türschwelle der Haupteingangstür (Südfassade) mit hoher Leckage an der Türschwelle (3,5 m/s). Rechts: Luftströmung unter der Tür mit Vakuumdämmung vom Lager EG zum LKW-Hof (2,2 m/s). Die Abdichtung mit einer sog. „Kältefeind“-Bürstendichtung ist offensichtlich nicht ausreichend.

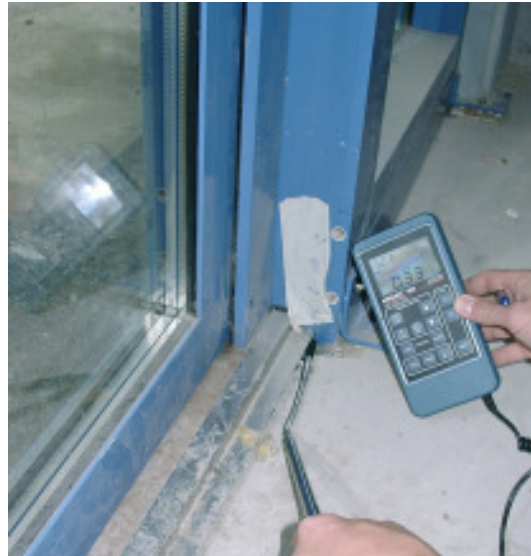
Abb. 23: Kleinere Undichtheit an der Treppenhaustür in der Nordfassade zwischen Produktion- und Lagertrakt zum LKW-Hof. Hier konnte unter der Edelstahl-Türschwelle auf der ganzen Breite ein Luftstrom gemessen werden (um 0,3 m/s). Zwischen Tür und Schwelle war der Anschluss aber ausreichend dicht.

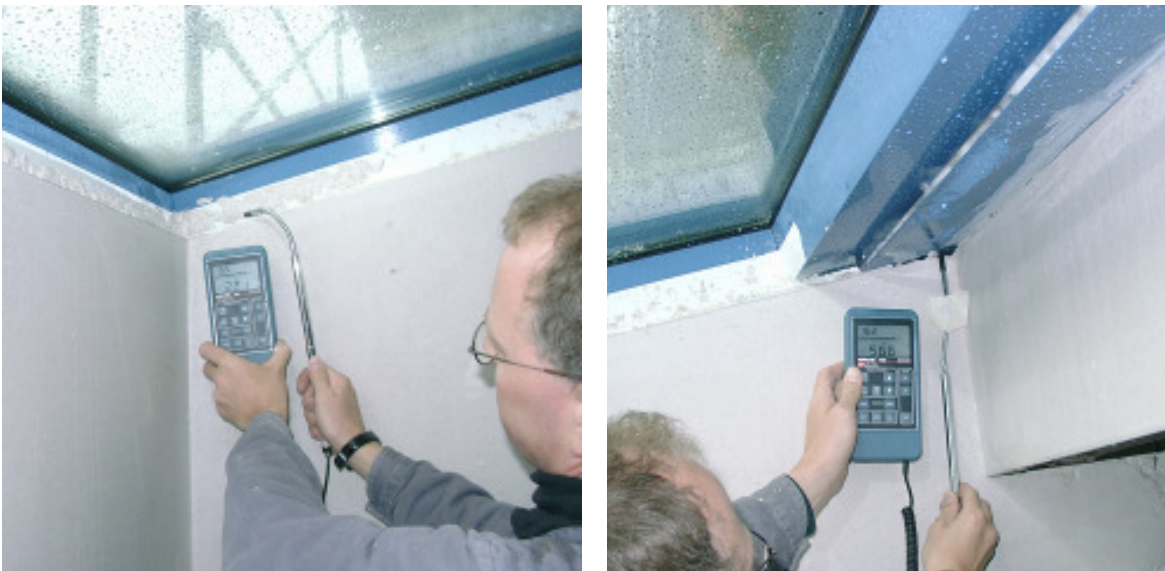
- Bei den **Festverglasungen** (Oberlichter) in den drei Seminarräumen im nördlichen EG des Bürotraktes mussten Undichtheiten sowohl zwischen den Oberlichtelementen als auch am Anschluss zum Gebäude festgestellt werden. Auf weiten Strecken stellte sich die gewählte Abdichtung zum Baukörper mittels Putzmaschine und elastischer Fugenmasse jedoch als ausreichend dicht heraus.

Abb. 24: Links und rechts: Die Anschlüsse der Festverglasung (Oberlichter) in den Seminarräumen an den Baukörper zeigen stellenweise Leckagen (Strömungsgeschwindigkeiten über 5 m/s)

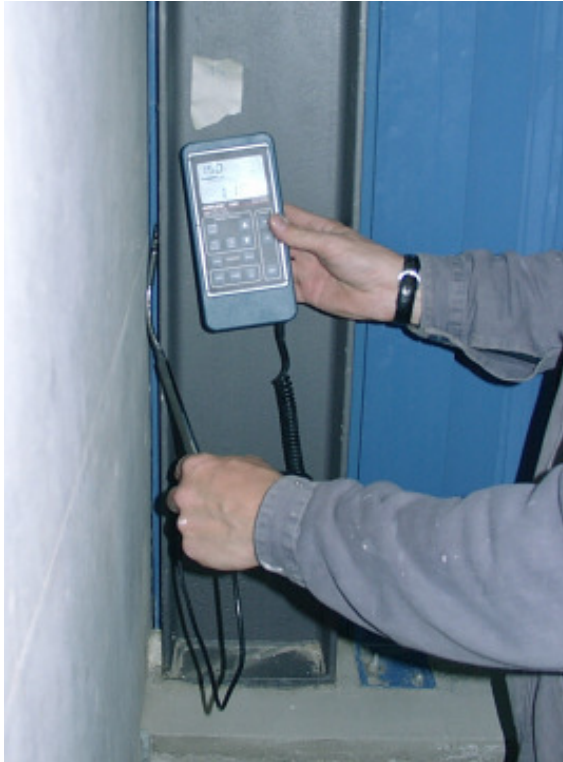
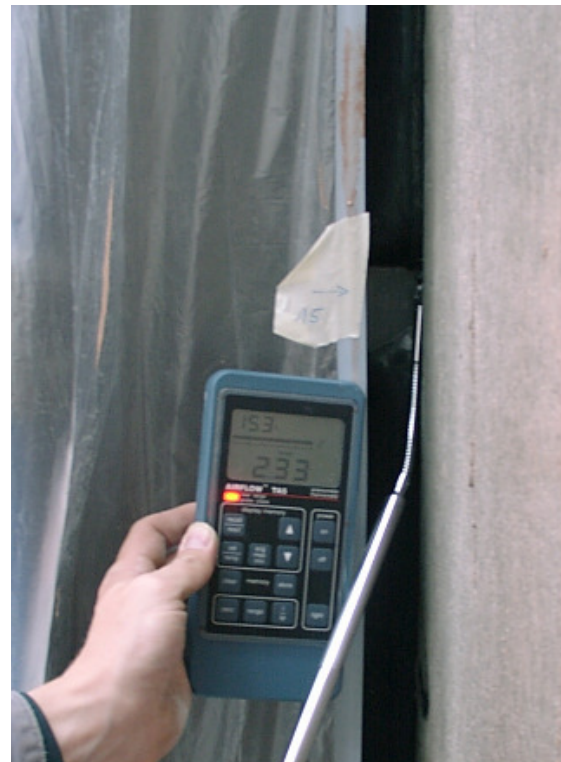
Abb. 25: Die Verbindung der Atrium-Nordfassade (Pfosten-Riegel-Konstruktion) an die westliche (linkes Bild) und die östliche (rechtes Bild) Betonwand ist auf der gesamten Höhe nicht ausreichend luftdicht.

- Der **Anschluss der Atrium-Nordfassade** (Pfosten-Riegel-Konstruktion) an die westliche und östliche Wand ist auf der gesamten Höhe (EG bis 2. OG) nicht ausreichend luftdicht. Zwischen dem Doppel-T-Träger zur westlichen Betonwand wurden Strömungsgeschwindigkeiten um die 2 m/s gemessen. Hier könnte Abhilfe mittels einer eingepressten Folientasche geschaffen werden.

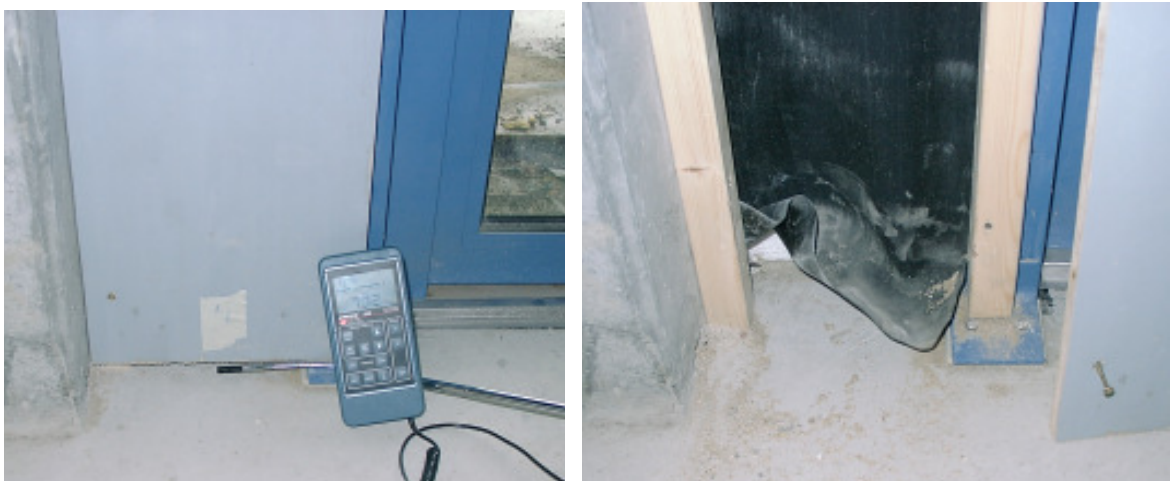
Abb. 26: Leckage durch zum Boden nicht verklebte Folie hinter der Holzverkleidung im nördlichen Treppenhaus. Erst nach Demontage der Verkleidung (rechts) ist die Ursache zu erkennen.

- Im nördlichen Treppenhaus zwischen Produktions- und Lagertrakt wurde die verwendete Folie hinter der Holzverkleidung (zwischen Tür und Betonwand) im unteren Bereich nicht mit der Betonplatte verbunden. Dies hat hier extreme Zuglufterscheinungen mit Geschwindigkeiten von über 7 m/s erzeugt. Die Ursache konnte erst nach der Demontage der Holzverkleidung festgestellt werden. In den anderen Geschossen des Treppenhauses waren diese Bereiche erfolgreich abgedichtet.

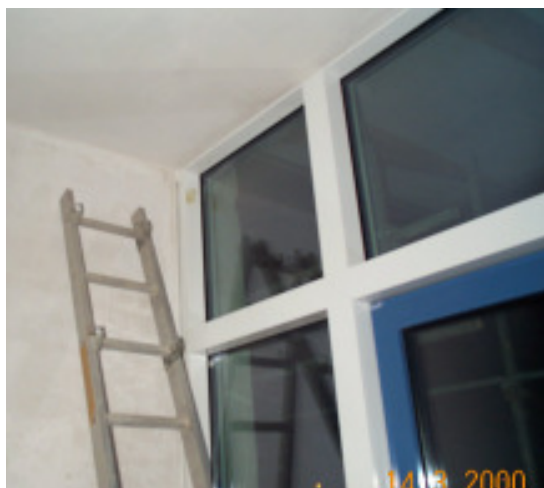
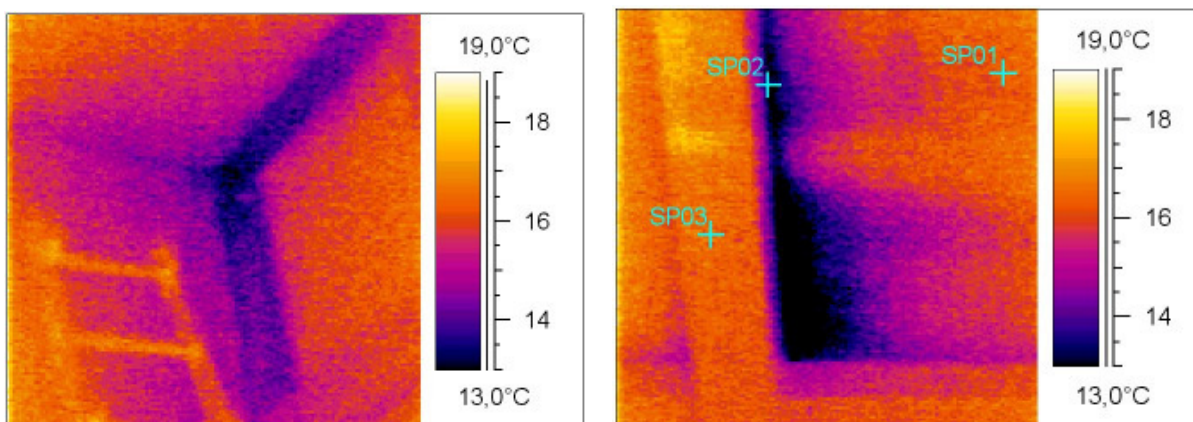
Abb. 34: Die Südfassade des Büros im 2. OG zeigt deutliche Undichtheiten sowohl am Anschluss zu Decke (Fugenmasse fehlt) und Ostwand (linkes IR-Bild) als auch an den einzelnen Verglasungsflächen (rechtes IR-Bild). Bei den Verglasungsflächen sind die Dichtungen nicht ausreichend, wie schon bei Abb. 16 und Abb. 17 gezeigt wurde.

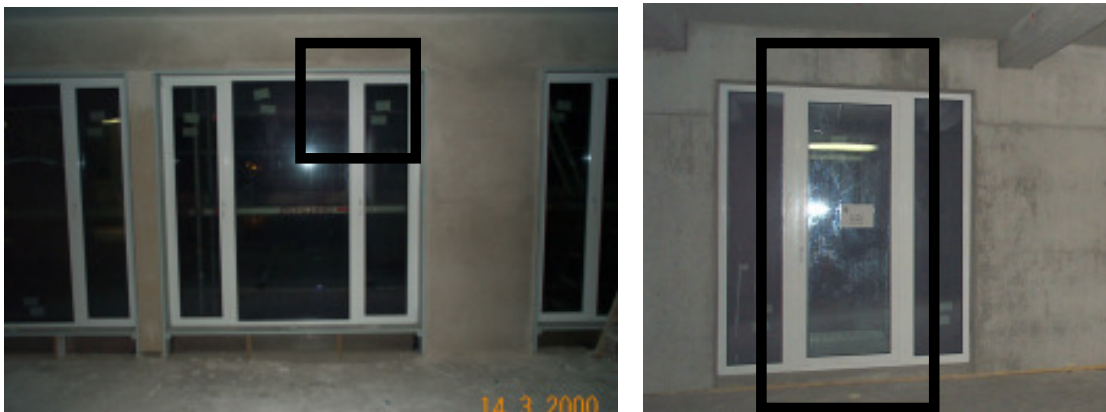
Die bei der Leckagesuche ohne IR-Kamera gefundenen Leckagen an den div. Fenstertüren im Laborgeschoss über der Produktion wurden durch den Einsatz mit der IR-Kamera bestätigt. Bei den Fenstertüren sind Leckagen an allen Rahmenteilen gefunden worden. Hier beispielhaft dargestellt sind zwei Fenstertüren mit Undichtheiten an der Seite der Scharniere bzw. im oberen und im unteren Bereich. Diese Mängel lassen sich alle einfach von einer Fachkraft durch das Nachstellen der Beschläge beheben.

Abb. 35: Leckagen der Fenstertüren im Laborbereich. Es wurden bei fast allen Fenstertüren an verschiedenen Rahmenteilen Undichtheiten gefunden. Beispielhaft sind hier zwei typische Situationen dargestellt. Die Raumlufttemperatur lag bei 17,5 °C und die minimalen gemessenen Oberflächentemperaturen um die Leckagen bei ca. 13 °C.

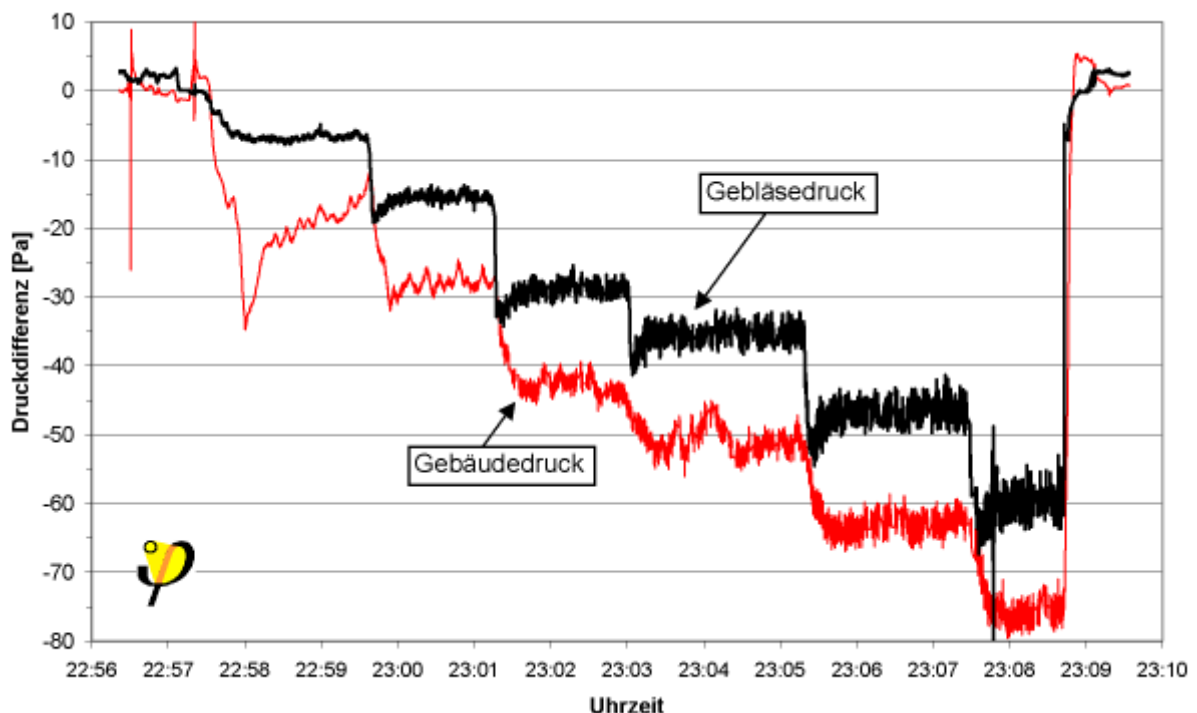
Abb. 37: Aufgezeichnete Messkurven der Druckdifferenzen bei der Unterdruckmessung im Gebäude SurTec.

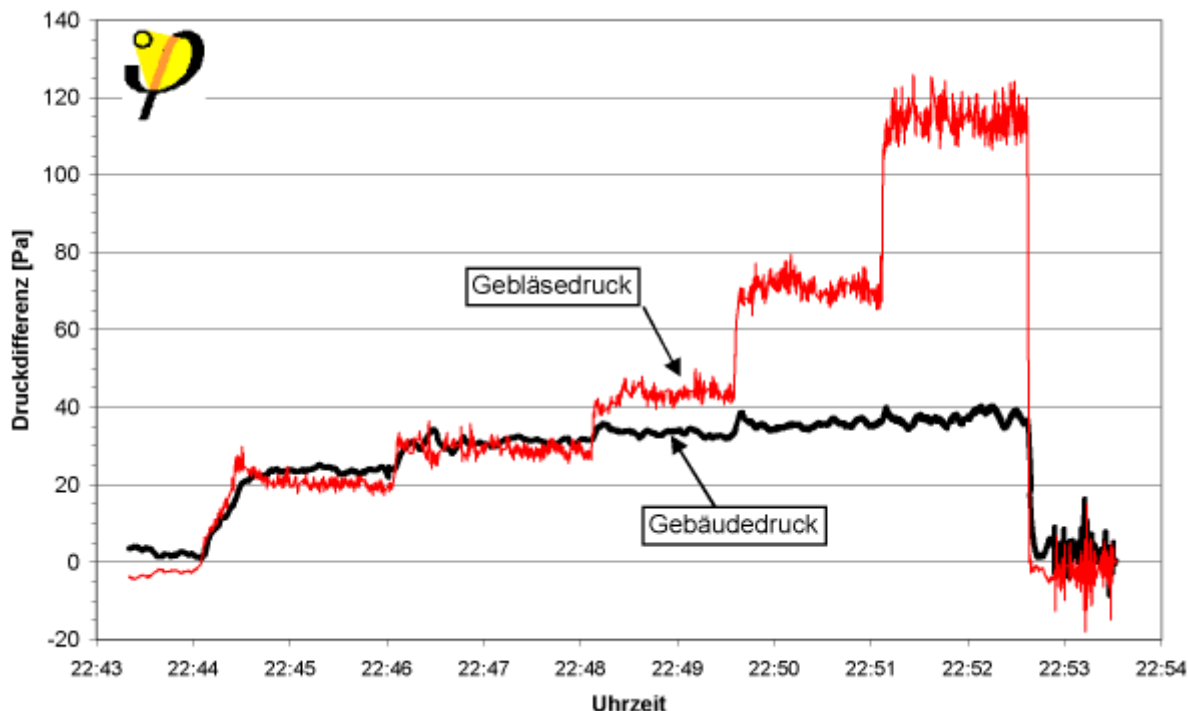
Abb. 38: Aufgezeichnete Messkurven der Druckdifferenzen bei der Überdruckmessung im Gebäude SurTec.

Bei der Überdruckmessung war ab etwa 30 Pa Gebäuedruckdifferenz ein weit überproportional größerer Volumenstrom notwendig, um höhere Gebäuedruckdifferenzen zu erreichen. Allerdings ließen sich höhere Gebäuedruckdifferenzen als ca. 40 Pa mit einer Blower Door nicht erreichen. Die Ursache für diese erhöhte Gebäudeundichtheit bei höherem Überdruck liegt eindeutig bei der Einbauweise der Verglasungen: Die Rückstellkraft der Dichtungen, auf denen die Verglasungen aufliegen, ist nicht ausreichend groß, um der Kraft durch den Überdruck im Gebäude standzuhalten. Die Fenster wurden an den umlaufenden Glasrandkanten undicht, deutlich war an jeder Scheibe ein Luftstrom nachzuweisen. Dieser Mangel wäre nur durch den Austausch aller Dichtungsprofile zu beheben. Für das Gebäude und dessen Nutzung (Energieverbrauch, Behaglichkeit) hat diese druckabhängige Leckage allerdings keine große Bedeutung. Es müsste zum Erreichen dieser Druckdifferenz windbedingt durch Turbulenzen auf der Außenseite ein Unterdruck von etwa den 30 Pa entstehen, dies kommt selten und wenn überhaupt nur sehr kurzzeitig vor. Länger anhaltende Überdrücke im Gebäude von dieser Höhe sind ebenso unwahrscheinlich. Aus diesem Grund ist es nicht notwendig, mit großem Aufwand alle Dichtungen austauschen zu lassen. Allerdings sollte der Hersteller das Dichtheitskonzept seiner Fenster überprüfen und verbessern.

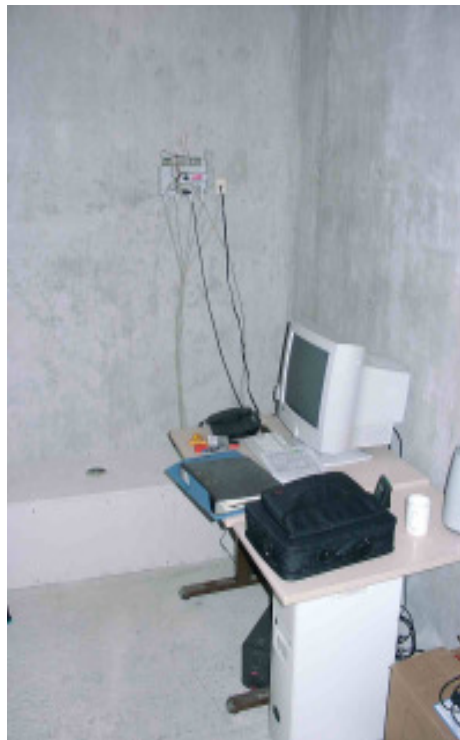
Abb. 42: Messtechnikraum im Keller in dem sich auch das M-Bus Zentralgerät befindet. Im Bild sind der PC mit Modemverbindung, die USV (Unterbrechungsfreie Spannungsversorgung) und das Hauptnetzteil zur Spannungsversorgung der Temperatursensoren (Gehäuse an der Wand, geöffnet).

Die Anordnung aller Sensoren im Gebäude sowie die M-Bus-Leitungen und Verzweigungsdosen sind schematisch in Abb. 43 dargestellt. Alle Sensoren sind an das M-Bus Netz angeschlossen und werden darüber zentral ausgelesen. Neben der Busleitung ist auch noch eine Spannungsversorgung zu den Sensoren verlegt. Diese wird in der Hauptsache von den Raumlufttemperatursensoren benötigt. Für andere Sensoren wurden z.T. auch Spannungsversorgungen vor Ort installiert. Das M-Bus Zentralgerät (Bus-Master, Fa. Relay) und der zur Abspeicherung und Abfrage erforderliche PC befinden sich in einem Kellerraum im Nordteil des Gebäudes. Über Modem und öffentliches Telefonnetz kann der PC fernabgefragt und bedient werden. Zur Datenkontrolle wurden mindestens wöchentlich per Fernzugriff auf dem Rechner Stichproben und Kontrollen durchgeführt. Die Daten wurden etwa monatlich vollständig heruntergeladen und weiterbearbeitet. Zur doppelten Sicherheit erfolgen Sicherungskopien der Daten auch noch auf einem MO-Laufwerk des PC vor Ort.

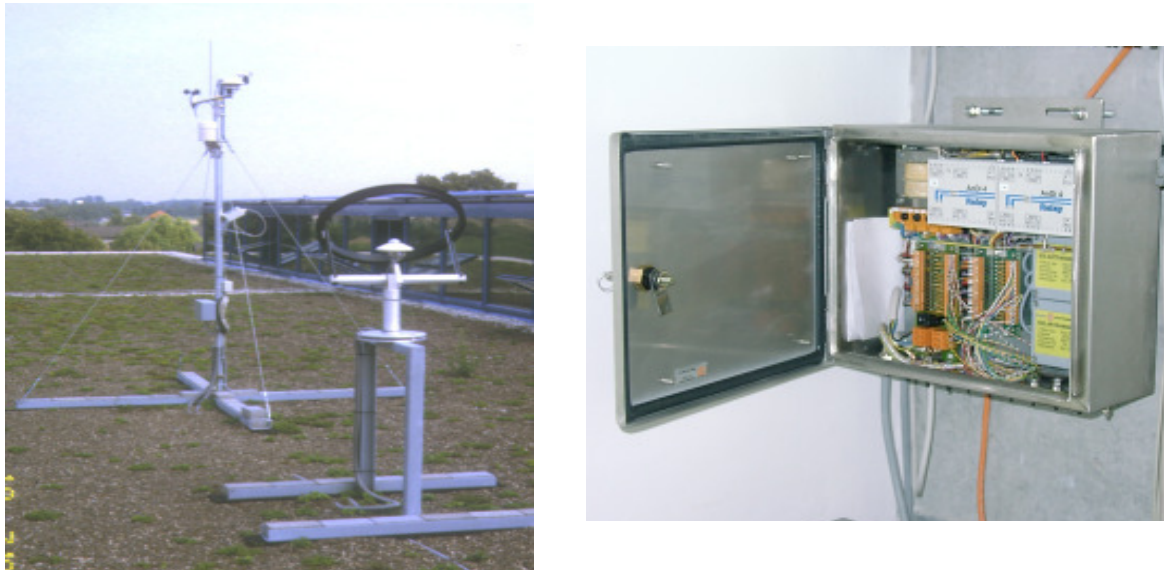
Abb. 44: Links: Wetterstation an zwei Geräteträgern auf dem Dach der Produktion mit Sensoren zur Messung der lokalen meteorologischen Daten. Rechts im Hintergrund ist die Atriumverglasung sichtbar. Rechts: Schaltkasten der Wetterstation im Gebäude mit Verstärkern und Analog/Digital Umsetzter mit M-Bus Ausgang.

Zur Erfassung der lokalen meteorologischen Daten wurde eine Wetterstation auf zwei Geräteträgern auf dem Labordach errichtet. Sie besteht aus zwei Solarimetern (Fa. Kipp & Zonen, Pyranometer Typ CM 11, mit und ohne Schattenring Typ CM 121B) zur Messung der horizontalen Globalstrahlung und der horizontalen Diffusstrahlung, einem strahlungs- und wettergeschützten Außentemperatur- und Feuchte-sensor (Fa. Kipp & Zonen, Typ Hyro-Thermo-Transmitter-compact) sowie einem Windgeschwindigkeitsmessgerät (Fa. Kipp & Zonen, Typ Windgeber-compact). Die zugehörigen Messverstärker, Blitzschutzeinrichtungen und die Spannungsversorgung sind in einem Schaltkasten im Gebäude angeordnet. Im Schaltkasten sind auch die entsprechenden M-Bus-Umsetzter installiert und mit dem Bus-Netz verbunden.

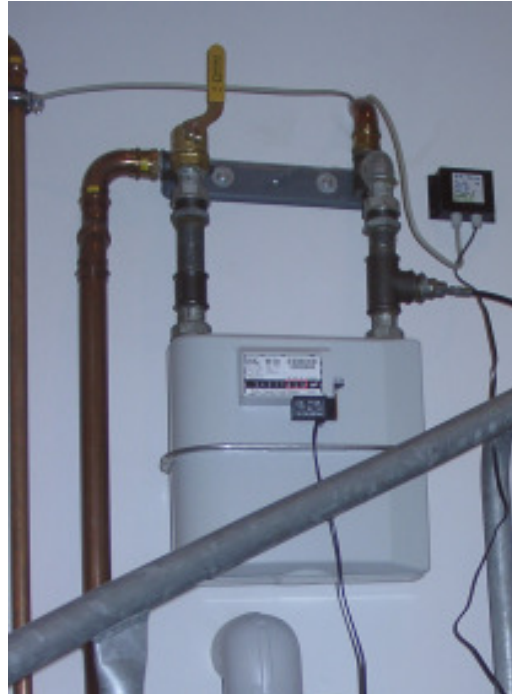
Abb. 45: Gaszähler im Wendeltreppenhaus im 2. OG (Labor Ebene) für den Gasverbrauch des Heizkessels. Unter dem mechanischen Zählwerk ist der Impulsgeber montiert, welcher mit einem Kabel mit dem Impulszähler und M-Bus-Umsetzter verbunden ist (schwarzes Kästchen rechts oben im Bild).

Zur Volumenmessung des Gasverbrauchs sind im Gebäude zwei Balgen-Gaszähler der Serie BK-G6 des Herstellers Elster eingesetzt worden. Der Hauptzähler für Abrechnungszwecke befindet sich an der Südwand im Lagerbereich, der Unterzähler befindet sich im Treppenhaus der Wendeltreppe zum Laborbereich (2. OG). Dieser ist direkt vor dem Heizkessel montiert. Zwischen dem Haupt- und dem Unterzähler ist ein Abzweig der Gasleitung zum Laborbereich für Kleinverbrauch (Bunsenbrenner etc.). Beide Gaszähler sind mit Impulsgebern ausgestattet und über einen Impulszähler mit M-Bus-Umsetzter mit der messtechnischen Anlage verbunden.

Die Messfehlergrenzen der Gaszähler betragen bei Q_{\min} 3,0 % und bei Q_{\max} 1,5 %.

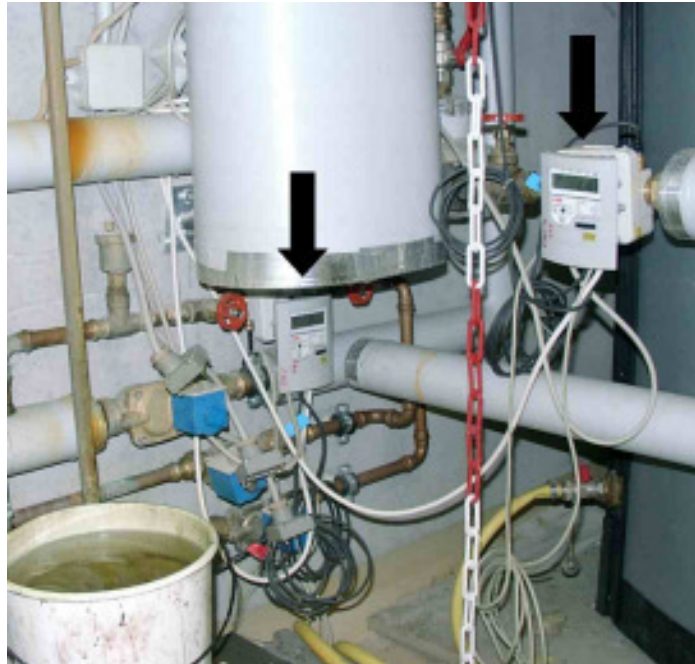
Abb. 47: Zwei Wärmemengenzähler (Pfeile) im 1.OG der Produktion im Bereich der Pufferspeicher und des Wärmetauschers der Trinkwarmwasserbereitung für die Produktion.

Mischer werden z.T. mit warmem Wasser befüllt, die Messung der Energiemenge des warmen Wassers erfolgt über WMZ 3 („Trinkwasser Produktion“).

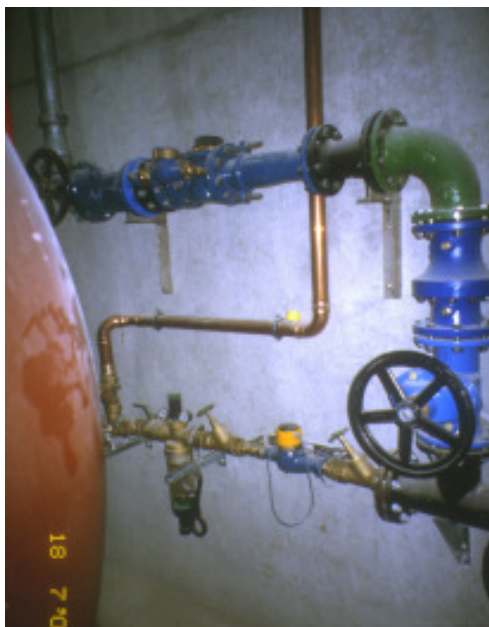
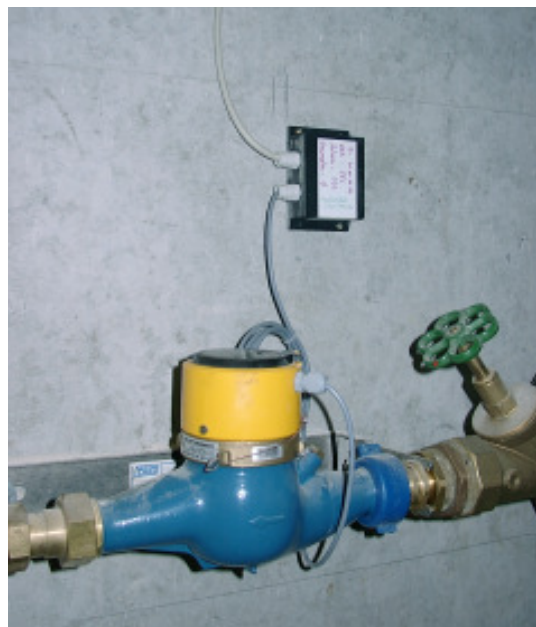
Abb. 49: Hauptwasserzähler mit Impulszählerausgang im sog. Hydrantenraum im Keller. Im rechten Bild sieht man den installierten Impulszähler und M-Bus-Umsetzer (schwarzer Kasten oben).

Um das im Gebäude verwendete Trinkwasser messen zu können, mussten zwei Wasserzähler mit Impulsgebern ausgestattet werden. Der Hauptwasserzähler befindet sich im sog. „Hydrantenraum“ (Raum neben dem 200 m³ Löschwasserbehälter). Der zweite Wasserzähler ist im Kriechkeller Nord hinter den Besprechungszimmern montiert. Beide wurden über M-Bus Zähler mit dem Netz verbunden.
