**Wissenschaftliche Begleitung,
Qualitätssicherung und Messdatenauswertung
beim Projekt
"Fabrik als Passivhaus"
Endbericht**

Auftraggeber: Technische Universität Darmstadt

Februar 2003

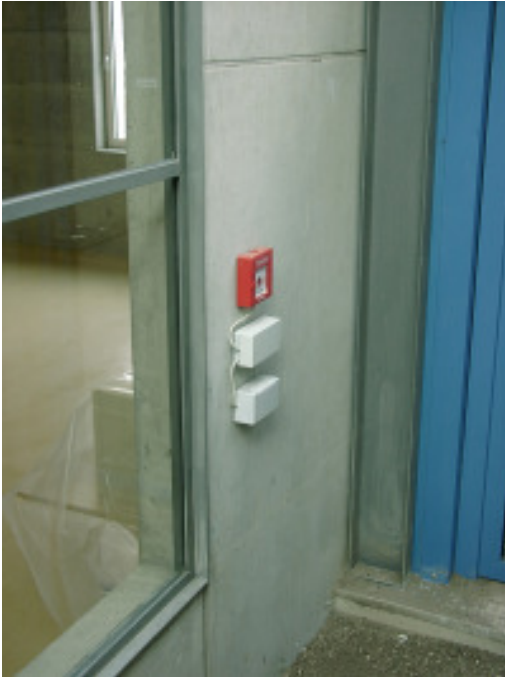
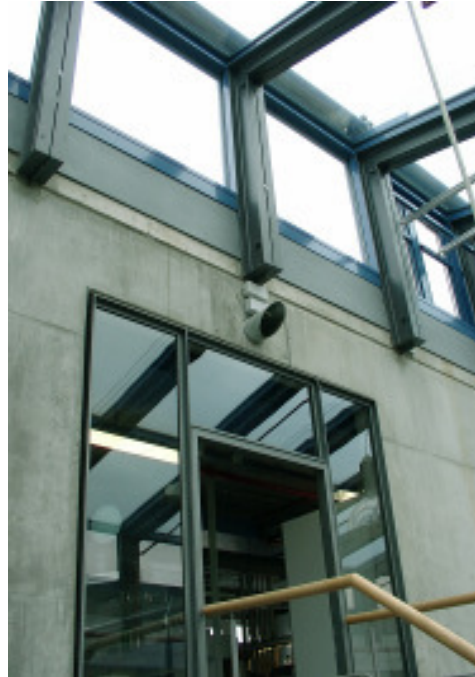
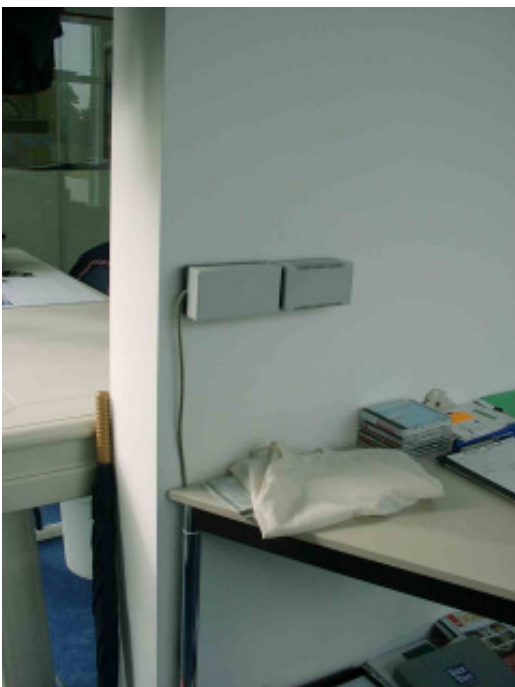
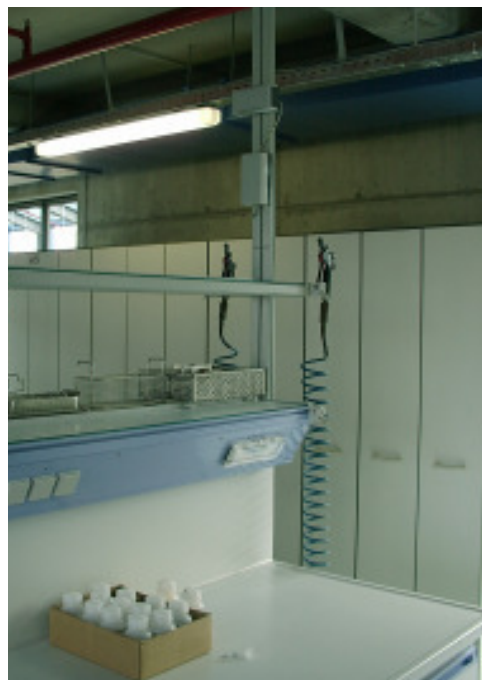
Abb. 51: Auswahl einiger Lufttemperaturmessungen im Gebäude. Oben zwei Messstellen im Atrium (Ausgang Nord EG unter dem Feuermelder und über der Abluftansaugöffnung im 2. OG) und unten links eine Messstelle an einer Büro-Innenwand sowie unten rechts die Messstelle am Pfosten eines Labortisches im 2. OG.

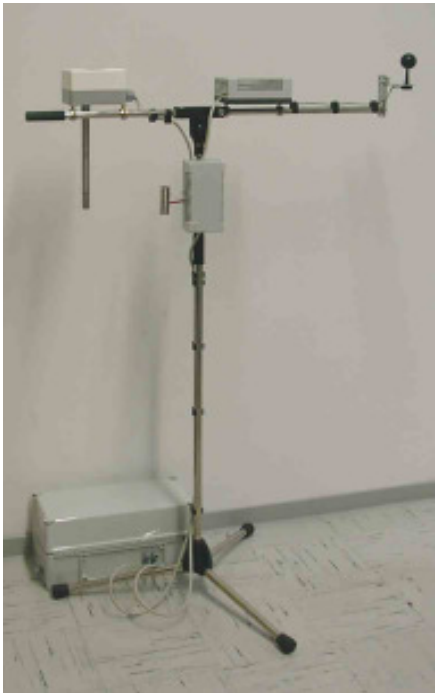
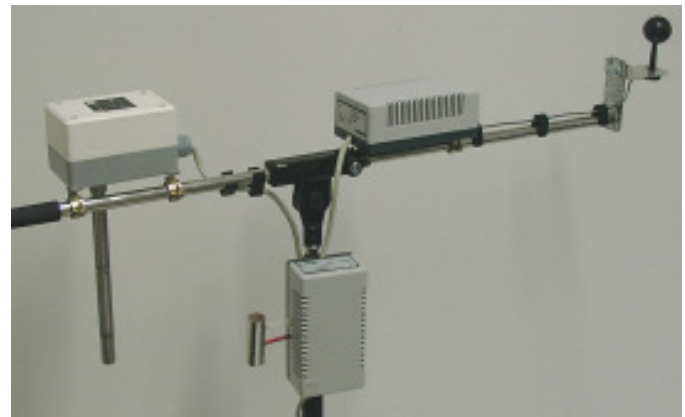
In einem der Büroräume im EG (Ostfassade) wurde eine sog. Intensivmessung installiert. Diese beinhaltet eine strahlungsgeschützte Raumlufttemperaturmessung, eine Strahlungstemperaturmessung mit einer „Globekugel“ sowie einen Sensor für die Erfassung der relativen Luftfeuchte (Typ Feuchtesensor, Fa. KRIWAN). Die Sensoren werden für Behaglichkeitsmessungen verwendet. Die operative Temperatur ist der Mittelwert aus Strahlungstemperatur und Raumlufttemperatur. Dies ist die für das Temperaturempfinden des Menschen entscheidende Größe.

Abb. 52: Intensivmessung in einem Büro im EG. An dem Stativ sind ein Sensor für die relative Luftfeuchte, ein Lufttemperatur- und ein Strahlungstemperatursensor („Globekugel“) montiert (im Bild von links nach rechts am Stativ sichtbar).

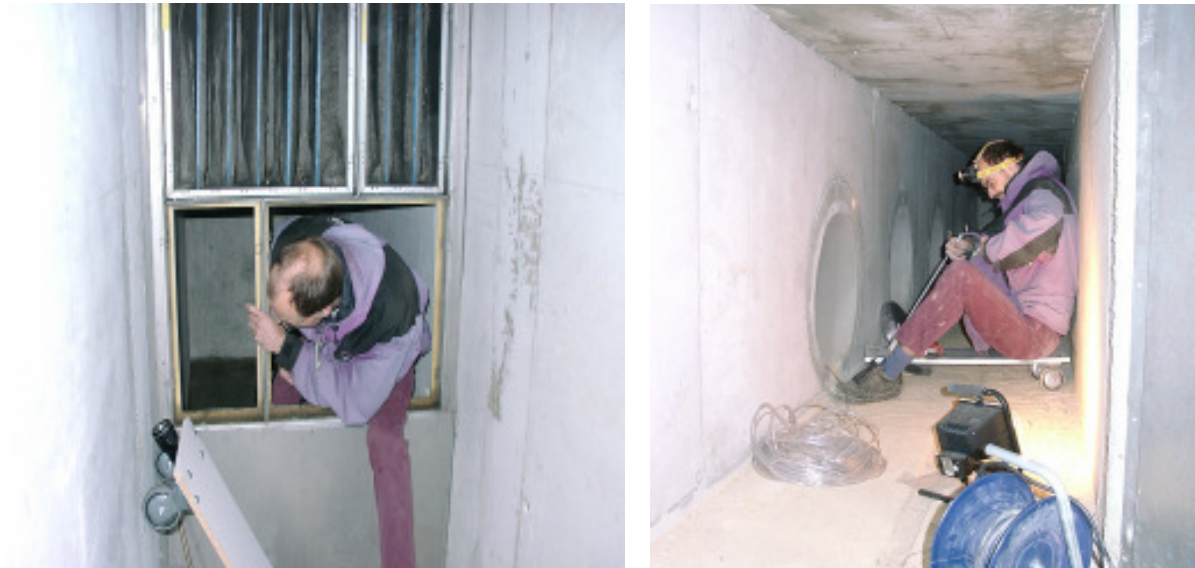
Abb. 55: Montage der Druckaufnehmer im Erdreichwärmetauscher (ERWT). Links: Zugang zum Verteilerschacht am Ansaugbauwerk des ERWT durch die Demontage von zwei Außenluftfiltern. Rechts: Vorbereitungen im Sammelschacht des ERWT auf der Seite des Technikellers. Mit einem speziellen Rollbrett werden die Röhren einzeln durchfahren, die Rohrlänge gemessen, die Druckaufnehmer montiert und die Schläuche verlegt.

diesem Grund wurde nach dem Einbau der Druckaufnehmer in den sechs Betonröhren eine gleichzeitige Kalibrierungsmessung für die Druckverluste durchgeführt. Mit den so aufgenommenen Daten ist es dann möglich, bei der kontinuierlichen Messung nur die Druckdifferenzen eines der Frischluftrohre und des Fortluftrohres aufzuzeichnen. So werden dauerhaft nur zwei Druckmessdosen benötigt.

Die Montage der Druckaufnehmer und die Durchführung der Kalibrierungsmessung wurde am Sonntag, den 26. November 2000 durchgeführt. Es war notwendig, einen Tag auszuwählen, an dem im Gebäude nicht produziert wurde, da die Lüftungsanlage längere Zeit komplett abgeschaltet werden musste. Der Erdreichwärmetauscher ist nach der Demontage einiger Außenluftfilterelemente (nördlich vom Gebäude an der LKW-Auffahrt) zugänglich. Hinter den Filtern befindet sich der Verteilerschacht für die fünf Betonröhren des ERWT. Nach der Hälfte der Strecke (ca. 30 m) knicken die Rohre um 45° Richtung Gebäude ab, sie sind auf ganzer Länge mit leichtem Gefälle in Richtung des Gebäudes verlegt. Von dem Verteilerschacht aus wurden das erste Rohr mit einem speziellem Rollbrett rückwärts durchfahren und dabei nach etwa 5 m der erste Druckaufnehmer im Rohr befestigt. Von dort musste ein Druckmessschlauch bis zum Technikkeller verlegt werden. Gleichzeitig wurde die Rohrlänge und die Länge der genutzten Druckmessstrecke mit einem Rollenmaßband gemessen. Etwa 4 m vor dem Ende des Rohres wurde der zweite Druckaufnehmer montiert und ebenfalls ein Messschlauch angebracht. Am Ende des ERWT befindet sich ein Sammelschacht, von dem aus der Frischluftkanal (Stahlblech) in den Technikkeller zum Lüftungsgerät geführt ist. Die verlegten Schläuche wurden durch PG-Verschraubungen im Stahlblech des Außenluftkanals im Technikkeller herausgeführt, um sie an die Druckmessgeräte anzuschließen. In den anderen Rohren wurde ebenso verfahren. Durch eine Revisionsöffnung am Frischluftkanal konnte Material auch von der Kellerseite in den ERWT hereingebracht werden.

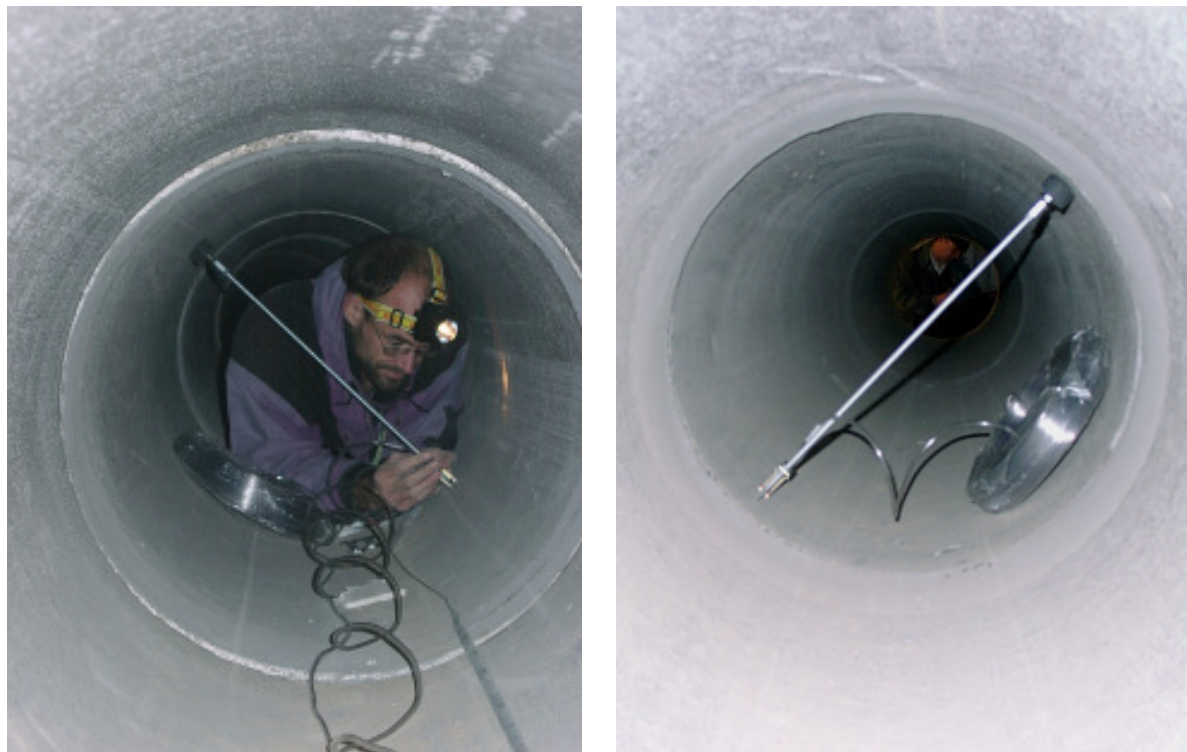
Abb. 56: Links: Montage eines Druckaufnehmers in einer der fünf Betonröhren des ERWT (Durchmesser 600 mm). Rechts: Fertig montierter Druckaufnehmer mit dem noch nicht abgewickelten Schlauch.

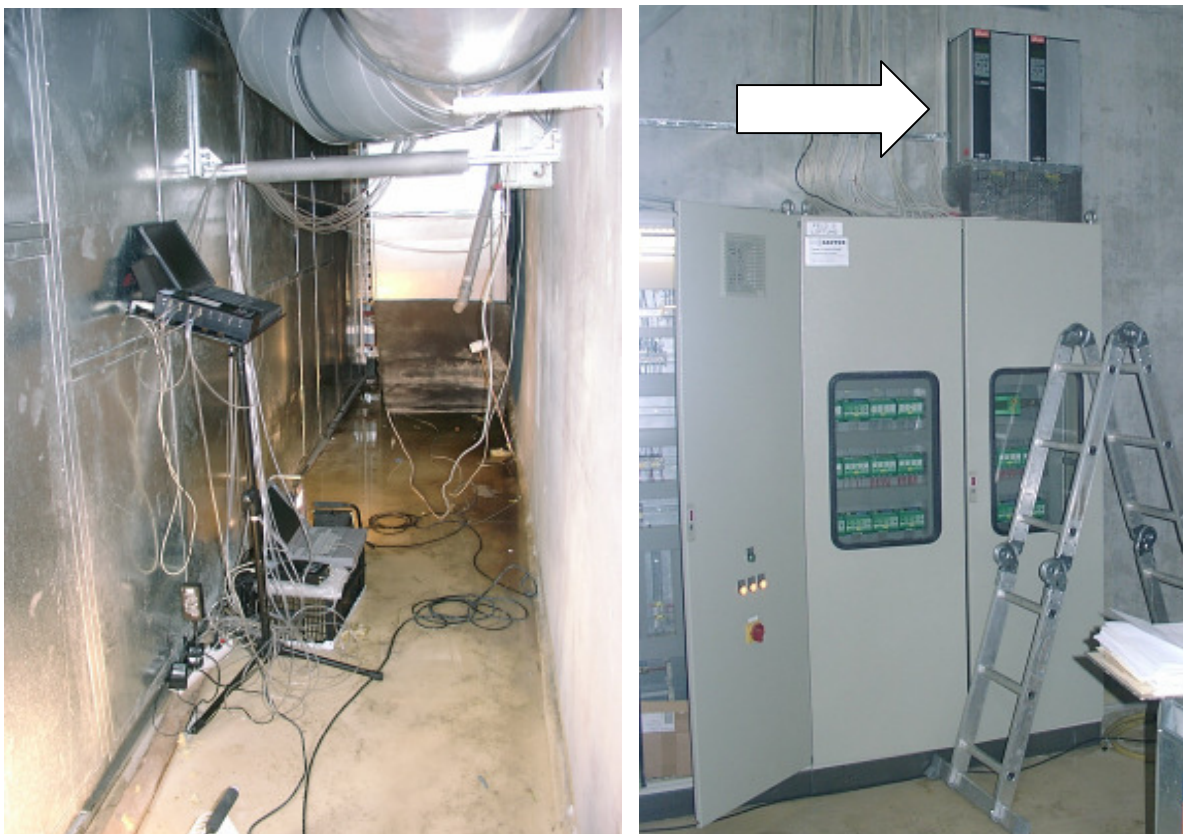
Abb. 57: Links: Messaufbau zur gleichzeitigen Kalibrierungsmessung der insgesamt sechs Druckdifferenzen hinter dem Lüftungsgerät im Technikkeller. Eingesetzt wurden zwei Laptops und zwei Mehrfachdruckmessdosens. Hinten in der Mitte befindet sich der Frischluftkanal (helle Fläche). Rechts: DDC-Steuerschrank der Lüftungsanlage. Oben über dem Schaltschrank befinden sich die beiden Frequenzumformer zur Ansteuerung der Ventilatormotoren (Pfeil).

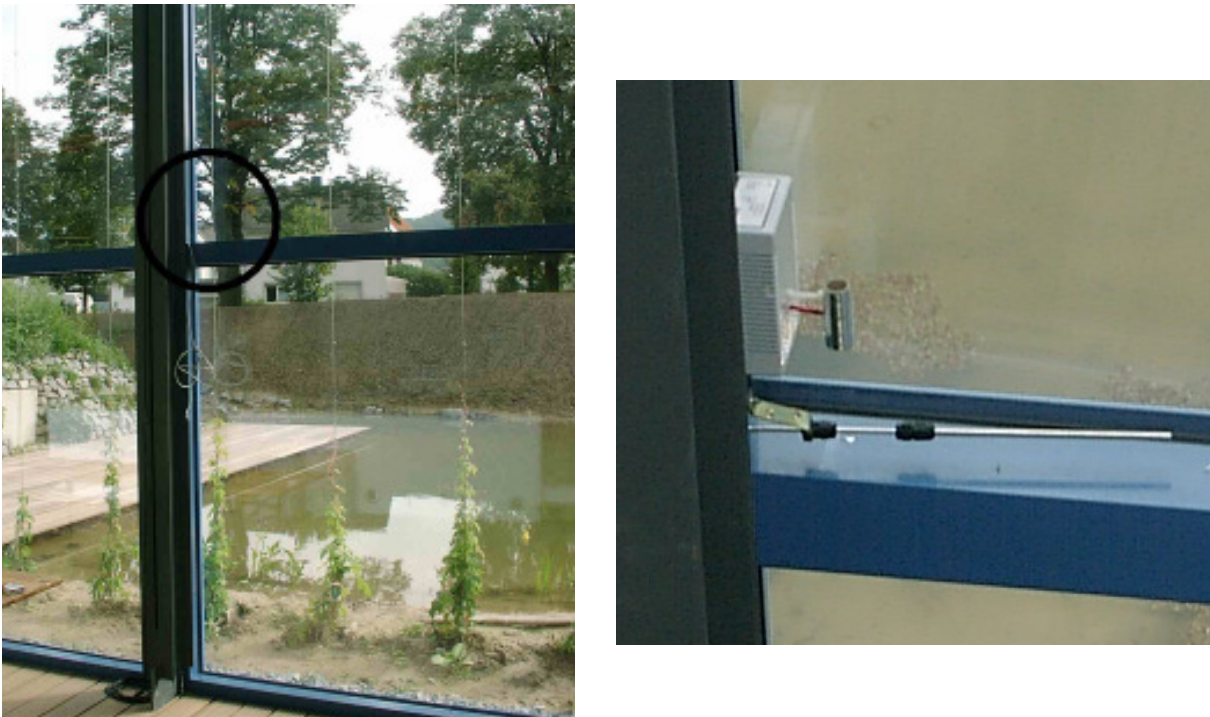
Abb. 60: Ost-Verglasung der Cafeteria mit der Position des Luftströmungsgeschwindigkeits-Sensors (Kreis). Der Sensor wurde ca. 8 cm über dem Riegel montiert (dünne „Stange“). Am Pfosten ist zusätzlich eine Strahlungsgeschützte Lufttemperaturmessstelle montiert.

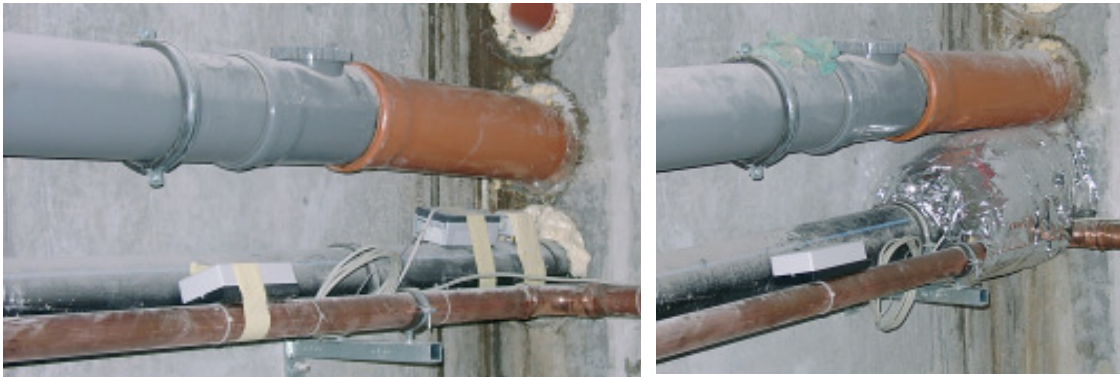
Abb. 61: Kaltwassertemperaturmessung am Eintritt der Hauptkaltwasserleitung (schwarzes Rohr) in das Gebäude. Im Bild zum einen der ungedämmte Zustand mit temporärer Fixierung von Elektronik und Sensor sowie der endgültige Zustand mit gedämmten Sensor (Anlegefühler).

Zur Bestimmung der Energiebilanz des Gebäudes ist die Kaltwassertemperatur von Interesse. Diese wurde am Eintritt der Hauptwasserleitung in das Gebäude gemessen. Dazu wurde ein Anlegefühler Typ TS-9105 der Fa. Johnson Controls mit Wärmeleitpaste auf der Leitung befestigt und vollständig mit alukaschierter Wärmedämmung gedämmt. Der Sensor ist mit einem Pt 100 ausgestattet, von dem - in der gleichen Weise wie bei den Raumlufttemperaturen mittels Impulswandler - die Temperatur aufgezeichnet wird. Die Genauigkeit des Sensors beträgt $\pm 0,2$ K.

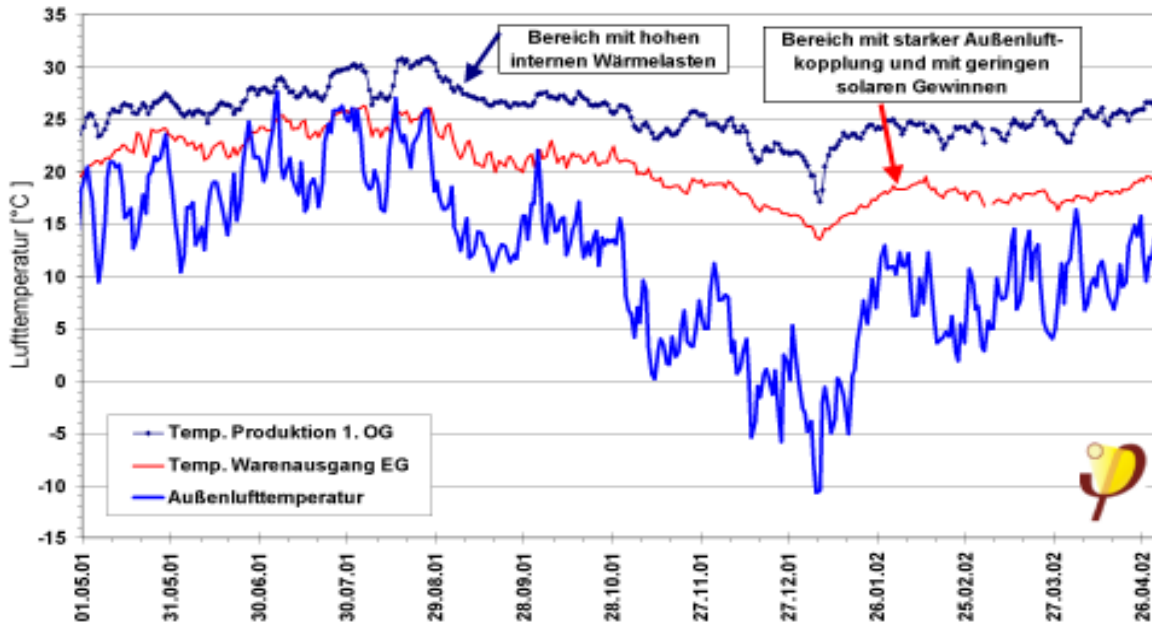
Abb. 63: Temperaturverläufe der extremen Temperaturzonen des Gebäudes im Auswertzeitraum vom 01.05.2001 bis zum 30.04.2002.

Für den Auswertzeitraum 01.05.2001 bis zum 30.04.2002 sind in Abb. 63 zur besseren Übersichtlichkeit die Temperaturverläufe der beiden Zonen mit den überwiegend minimalen und den überwiegend maximalen Temperaturen dargestellt. Sehr niedrige Raumlufttemperaturen wurden im Bereich des Warenausgangs (Nordbereich Lagertrakt) gemessen, einem Bereich mit sehr großer Außenluftan-kopplung durch das häufig offenstehende LKW-Ladetor und eine große Tür zur Laderampe. Nur wenige Temperaturen (z.B. Hochregallager 6 m über dem Boden und im Labor/2. OG) liegen zeitweise noch niedriger als die am Warenausgang.

Fast durchgehend die höchsten Temperaturen wurden im Bereich der Produktion im 1. OG gemessen, da dort durch den Produktionsbetrieb (Wärmeschränke, Rühr-behälter, etc.) sehr hohe innere Lasten vorhanden sind.

Auffällig am Verlauf der Temperaturen sind die Minimalwerte im Gebäude um den 06.01.2002. Der kälteste Wert im Gebäude wurde an diesem Sonntag mit 11,8 °C (niedrigster Stundenwert an diesem Tag betrug 11,3 °C) im Labor im 2. OG gemessen. Es handelt sich um einen Tag am Wochenende an dem nicht produziert wurde. Aber auch die Temperaturen der Tage vor- und hinterher sind - auch für ein Betriebsgebäude - als deutlich zu niedrig einzustufen. Zur Feststellung der Ursache für diese Tiefsttemperatur sind in Abb. 64 die entscheidenden Temperaturgänge und Energieverbräuche um diesen Zeitpunkt herum dargestellt. Es ist zu erkennen, dass die Lüftungsanlage während der gesamten Zeit mit nahezu konstanter Leistung betrieben wurde. Die Tiefsttemperatur ist am Wochenende nach der Weihnachts- und Neujahrespause gemessen worden.

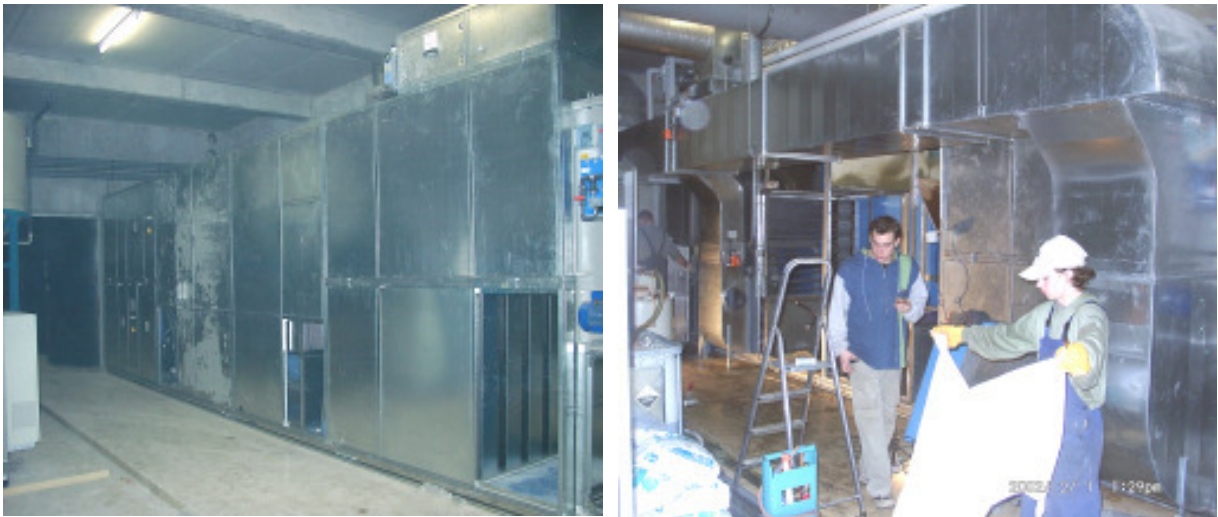
Abb. 94: Lüftungsanlage im Technikkeller vor der Fertigstellung noch ohne angeschlossene Luftkanäle (links) und am 1.2.2002 beim Einbau der beiden neuen Wärmeübertrager (rechts).

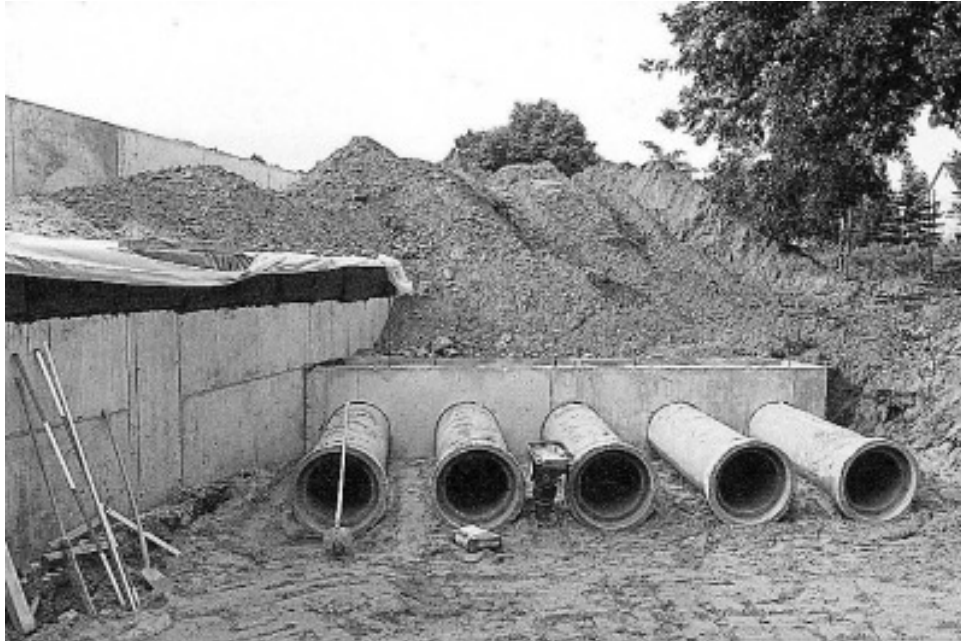
Abb. 107: Erdreichwärmeübertrager im Bau. Erste Rohrabschnitte am Ansaugbauwerk (Foto M. Zimmer)

Das Gebäude verfügt über einen Erdreichwärmeübertrager (auch als Erdreichwärmetauscher „ERWT“ oder Erd-Luft-Register bezeichnet) der als Ansaugkanal und gleichzeitig zur thermischen Vorkonditionierung der Frischluft eingesetzt wird. Er wird das ganze Jahr über kontinuierlich betrieben, eine Umgehungsmöglichkeit („Bypass“) für die Frischluftzuführung ist nicht realisiert worden. Die Luftansaugung mit frontständigem Filtern befindet sich im Norden außerhalb des Gebäudes im östlichen Bereich neben der Ladezone. Von dem Ansaugbauwerk führen 5 Betonrohre mit je 600 mm Durchmesser und 0,55 m lichtem Rohrabstand durch das Erdreich zur Einführung in das Gebäude im Technikkeller. Vor der Einführung in das Gebäude befindet sich ein Sammelschacht, an dem die fünf Rohre enden. Diese sind im Mittel 59,3 m lang und mit 1,1 m Gefälle zum Sammelschacht hin verlegt (1,9 %). Nach halber Rohrstrecke sind die Rohre im Winkel von 45° angeordnet worden. Ein knappes Drittel der Rohrstrecke befindet sich unter der Bodenplatte des Gebäudes (Atrium/Büro- Bereich). Ein längerer Erdkanal konnte bei den Grundstücksgrenzen nicht realisiert werden. Das zentrale Lüftungsgerät mit Wärmetauscher im Technikkeller saugt die Luft mittels des Frischluftventilators durch die Erdkanäle an.

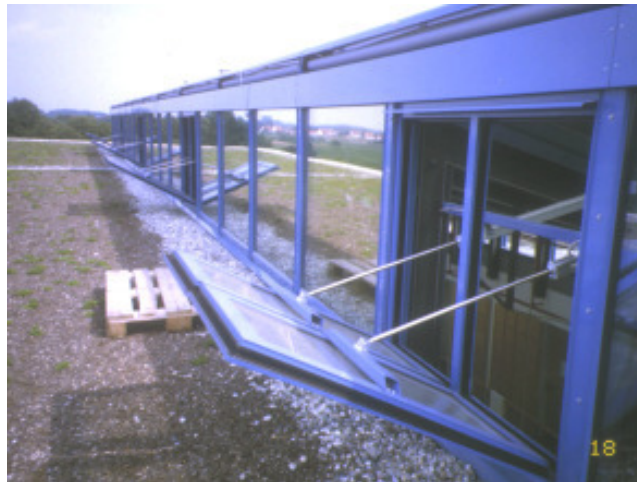
Abb. 123: Geöffnete Rauchabzugsklappen an der westlichen Atriumverglasung (Blick vom Dach über dem Laborbereich).

Für das Abführen von sommerlichen Wärmelasten werden die Rauchabzugsklappen im Atrium über eine Handsteuerung geöffnet. Dies ist allerdings nur möglich, wenn kein Niederschlag fällt. In den Büros wird im Sommer bei Bedarf zusätzlich über die Fenster gelüftet. In der warmen Jahreszeit kann die Wärmeübertragereinheit im

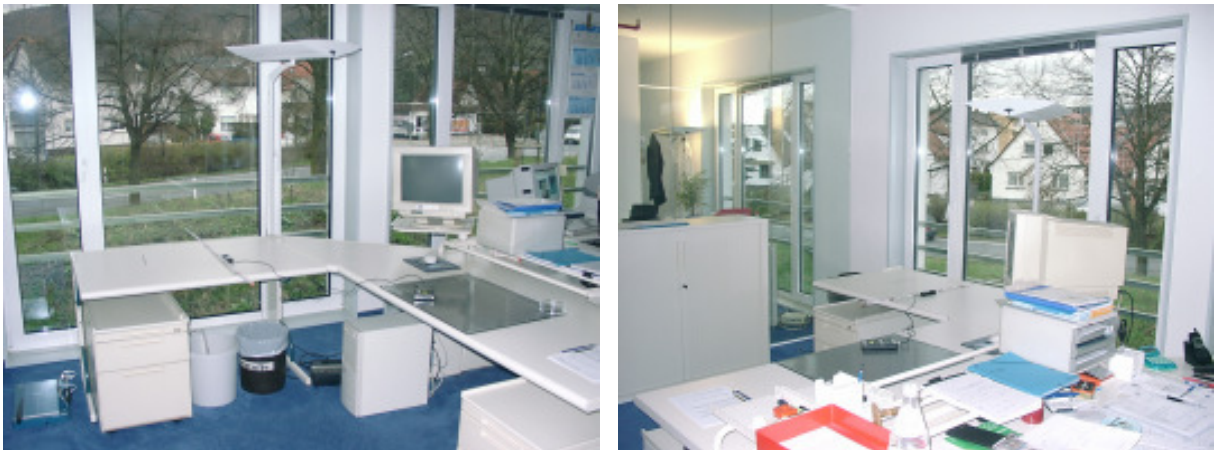
Abb. 136: Repräsentatives Büro im Projekt SurTec, in dem die Lichtstärkemessung durchgeführt wurde. Das Licht-Messgerät befindet sich auf der Schreibtischoberfläche.

Die Messungen zur Bestimmung des Tageslichtquotienten wurden am 28.2.02 in einem ausgewählten Büroraum und einigen Hauptverkehrswegen im Gebäude durchgeführt. Dazu wurden zwei digitale Lichtstärke-Messgeräte vom Typ „MAVO-LUX digital“ der Fa. Gossen eingesetzt (Leihgabe vom ISE/Freiburg). Ausgewählt wurde als typischer Arbeitsplatz das mittlere Büro im 1. OG des nördlichen Büroflügels. Der Raum verfügt über zwei großflächige Fenster Richtung Osten, Glastrennwände zu den Nachbarbüros sowie zwei Glastüren zum Atrium. Vermessen wurde der nördliche der beiden Arbeitsplätze an drei Messpunkten auf der Schreibtischoberfläche (siehe Abb. 137).
